重庆标测检测技术有限公司  
中述设计集团有限公司  
房屋建筑鉴定报告

项目名称：南川区世纪广场雅仕苑三单元

报告编号：138P4101002500825

鉴定类别：结构安全性鉴定

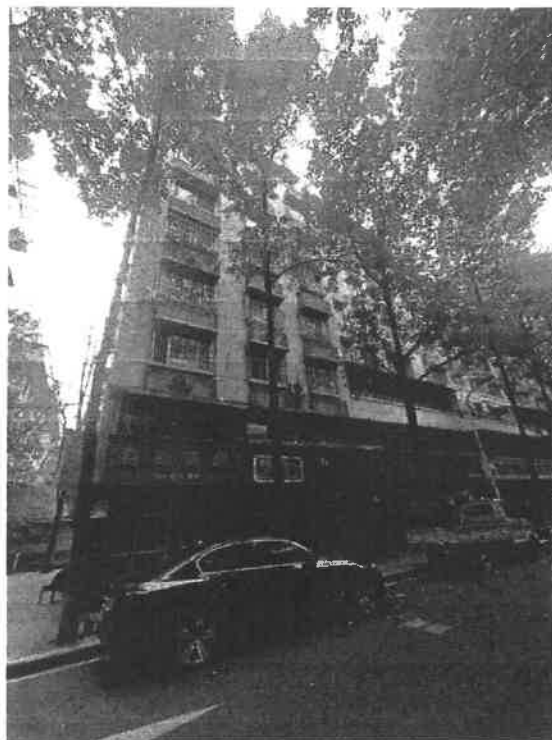
房屋外观照

该建筑主体结构构件未见明显缺陷、损伤、裂缝等异常情况。

对该建筑构件的位移或变形进行了现场调查, 调查结果表明:  
该建筑主体结构构件未见明显过大位移或变形。

检测结果表明：该建筑现阶段结构平面内的顶点侧向位移未达到《民用建筑可靠性鉴定标准》（GB 50292-2015）C<sub>u</sub>级或 D<sub>u</sub>级界限值，表明结构整体未出现过大的位移和变形。

(1)在后期使用过程中,未经相关资质单位出具设计文件或专业技术检测,严禁随意改变房屋结构布置及改造、改变使用用途,屋面上的使用荷载必须严格控制在设计及相关规范规定允许范围内。

(2)后期使用过程中应加强日常检查、维护,定期观察该建筑整体稳定状态,如发现基础不均匀沉降或地基沉降加速、区域性地质灾害、上部承重结构构件开裂、变形等异常情况应及时向有关部门报告进行处理。

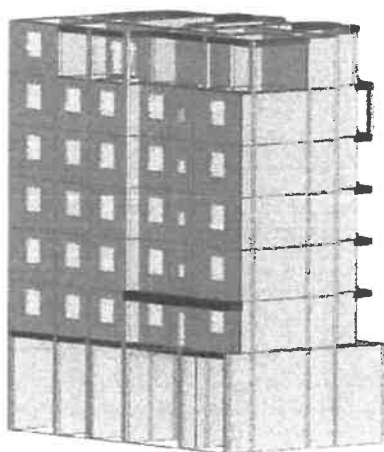
图 1 计算模型

根据《民用建筑可靠性鉴定标准》GB50292-2015 中 5.4.2 条的规定进行承载能力验算(构件承载能力验算公式为:  $R / (\gamma_0 \cdot S)$   $R$  为结构构件的抗力;  $S$  为结构构件的作用效应;  $\gamma_0$  为结构构件的重要性系数, 对于本工程, 取 $\gamma_0=1.0$ )。经验算, 该建筑结构构件承载能力统计验算结果见表 1, 砌体结构构件高厚比

符合国家现行相关规范规定。南川区世纪广场雅仕苑三单元主体结构承载力现阶段承载力尚未受到显著影响。(计算模型见图1)
