重庆标测检测技术有限公司  
中述设计集团有限公司  
房屋建筑鉴定报告

项 目 名 称：硫磺小区 3 栋 2 单元

报 告 编 号：138P4101002500938

鉴 定 类 别：结构安全性鉴定

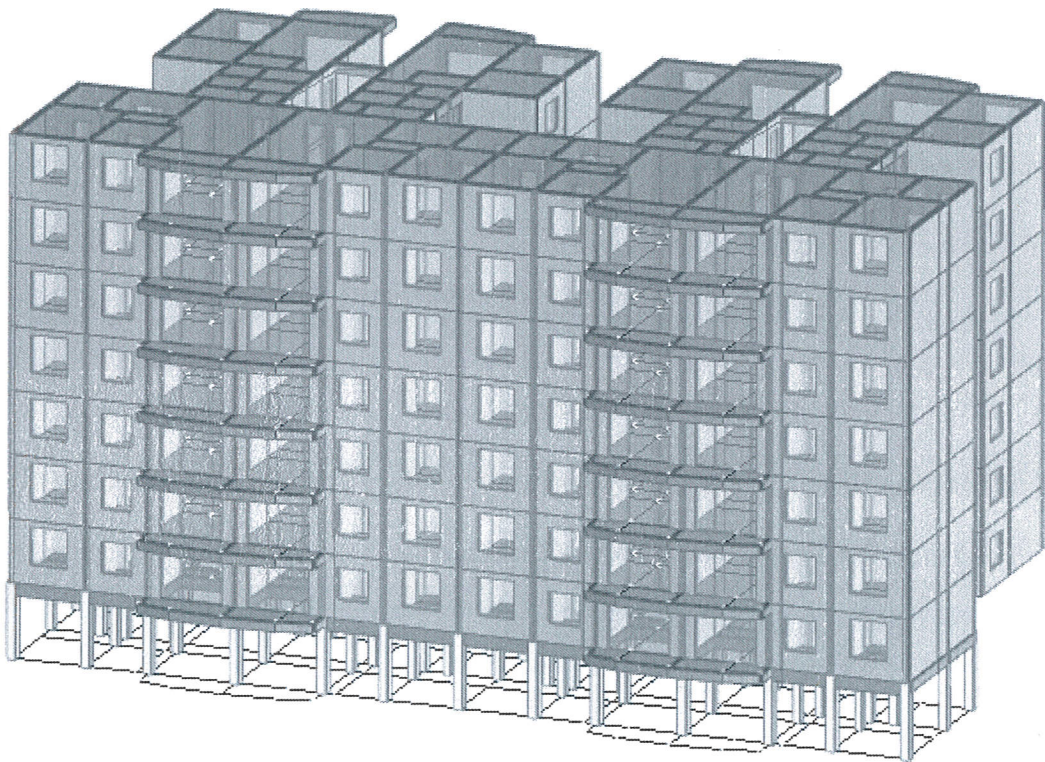
图 1 计算模型  
表 1 承载力验算统计结果表

取 $\gamma_0=1.0$ )。经验算, 该建筑结构构件承载力统计验算结果见表 1, 砌体结构构件高厚比符合国家现行相关规范规定, 混凝土结构构件高跨比均符合国家现行相关规范规定。硫磺小区 3 栋 2 单元主体结构现阶段承载力不受影响。  
(计算模型见图 1)
