鉴定报告

报告编号: CDZJ2026JDLH00064

项目名称: 南川区金佛社区金易城市花园7栋4单元增设电梯工程

鉴定类别: 结构安全性

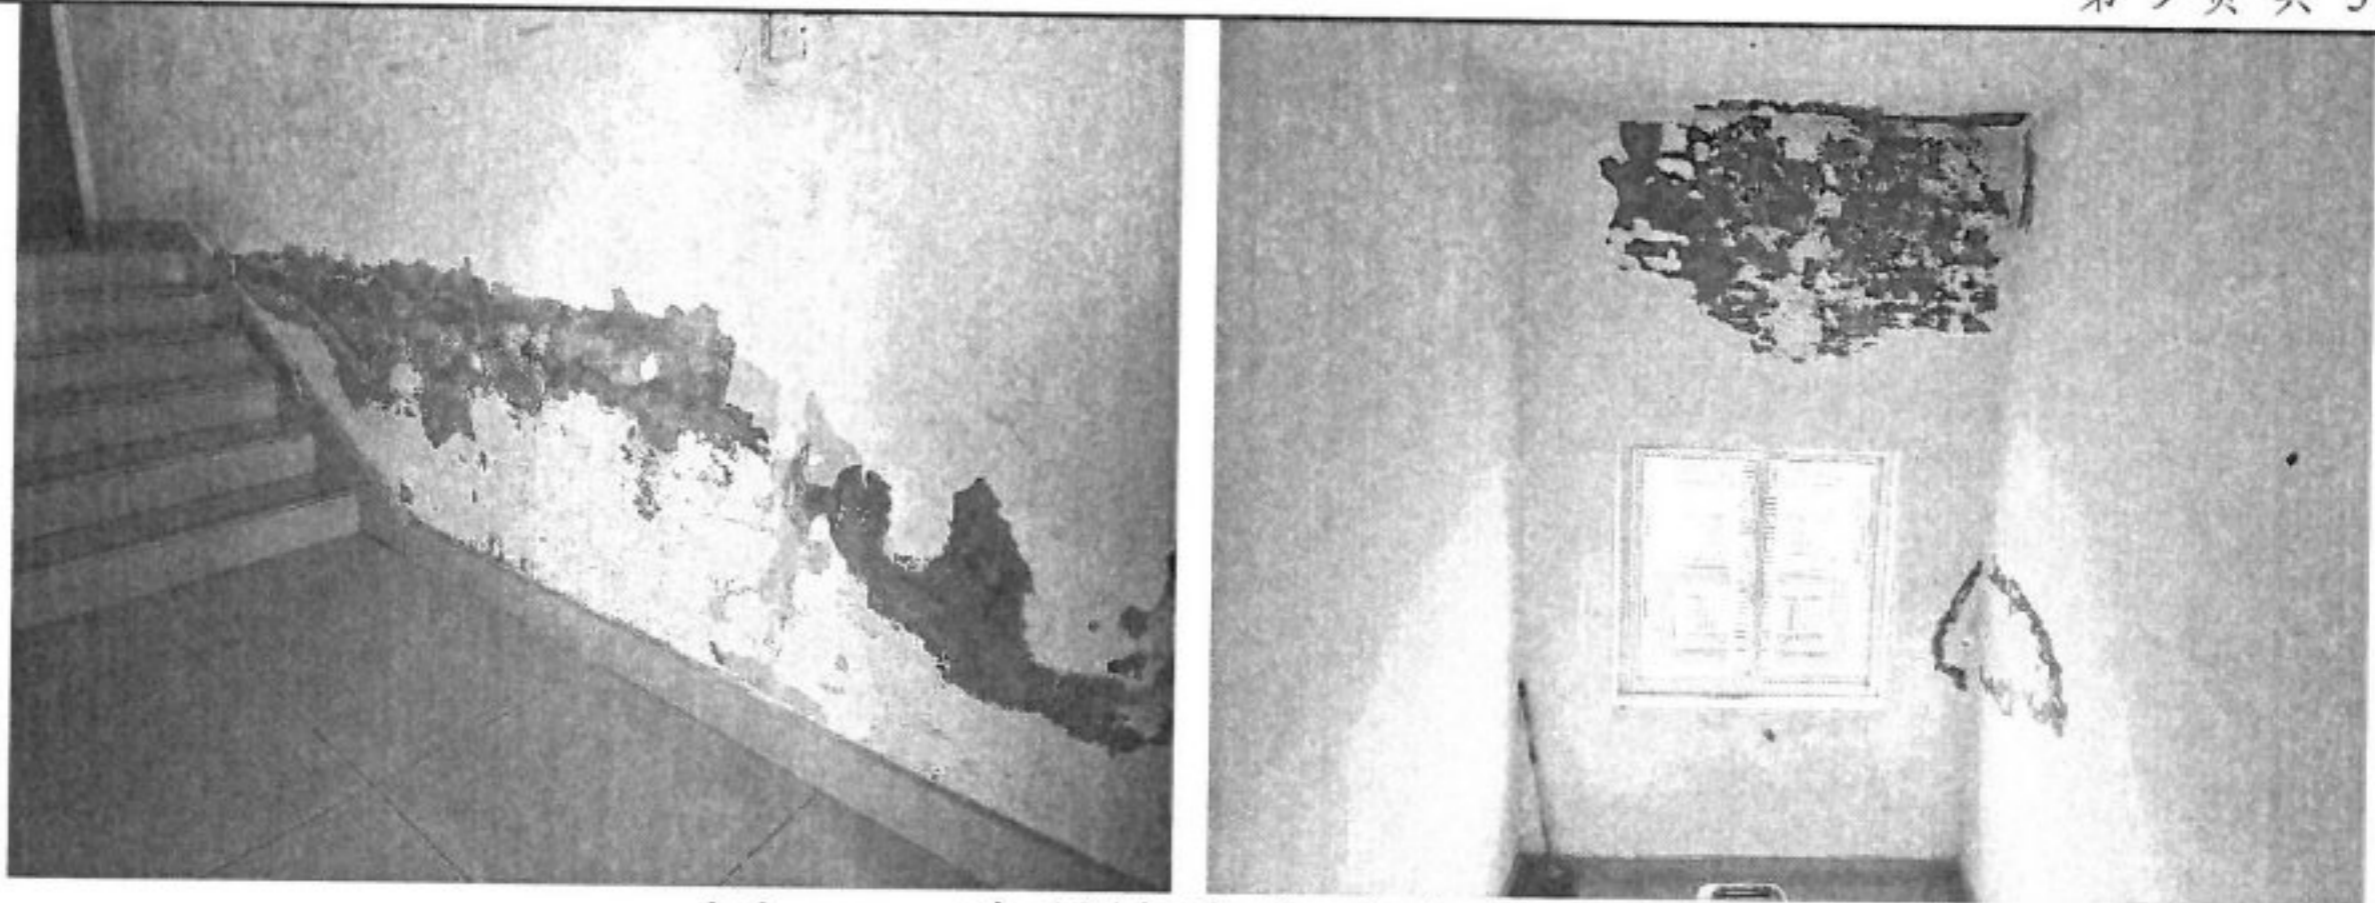
图 5-1 外观缺陷典型外观照片

经对房屋整体外观质量进行检查, 检测期间发现各承重构件外观质量良好, 存在以下外观缺陷: 楼梯间墙体渗水。

对该房屋结构构件外观进行全面检查，除发现局部涉水房间墙体存在渗水情况外，暂未发现该房屋其它结构构件存在明显质量缺陷，按裂缝或其他损伤情况评定的各构件安全等级统计结果参见表 7-4。

（1）加强修缮维护含本报告 5.3.4 节缺陷部位(但不限于)。

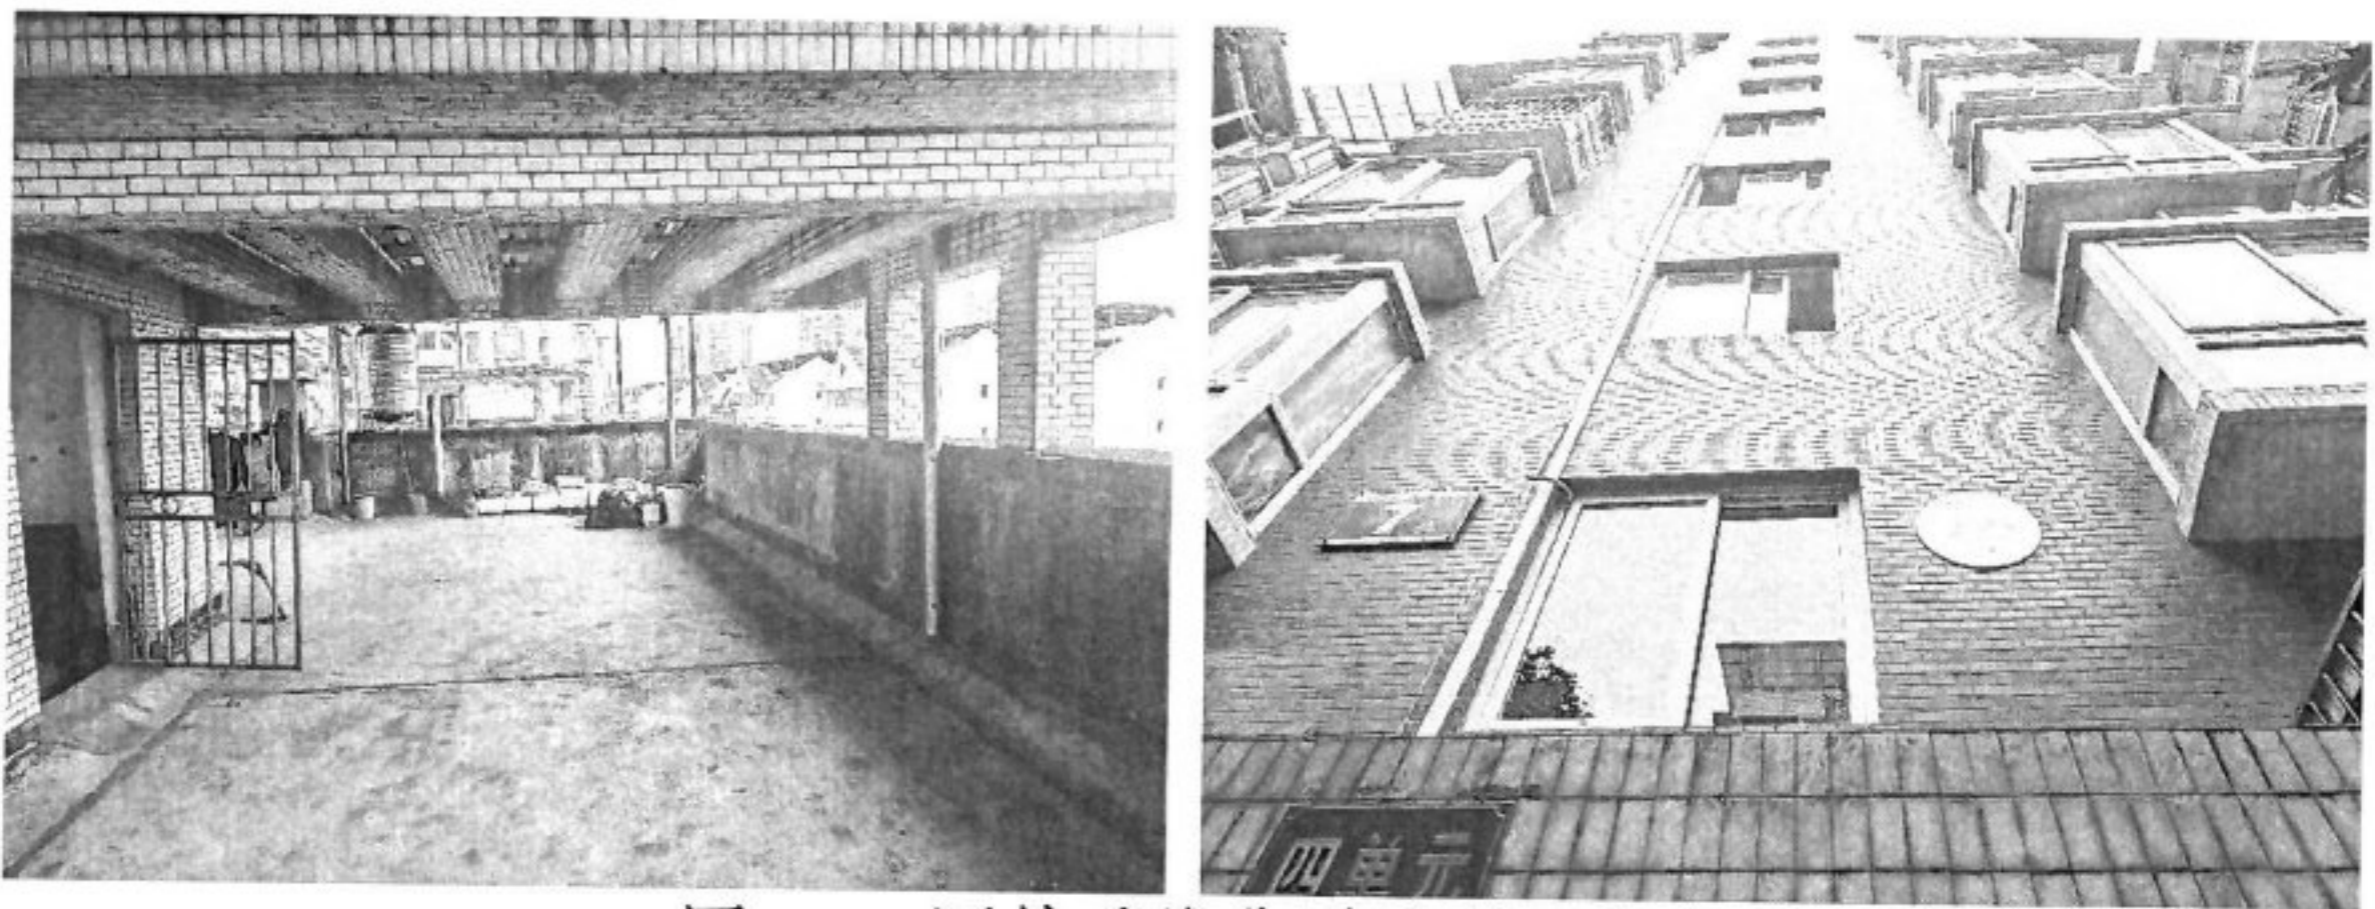
图 5-2 围护系统典型外观照片

房屋围护结构承重构件主要门窗洞口过梁、屋面等，经现场勘查围护结构与承重结构连接牢固可靠，外观基本完好，典型照片参见图 5-2。

该房屋的围护系统主要包括门窗洞口过梁、屋面等，围护结构承重部分存在轻微老化，但未发现明显变形，按结构承载功能评定围护系统承重部分子单元的安全性等级为 B_u 级。

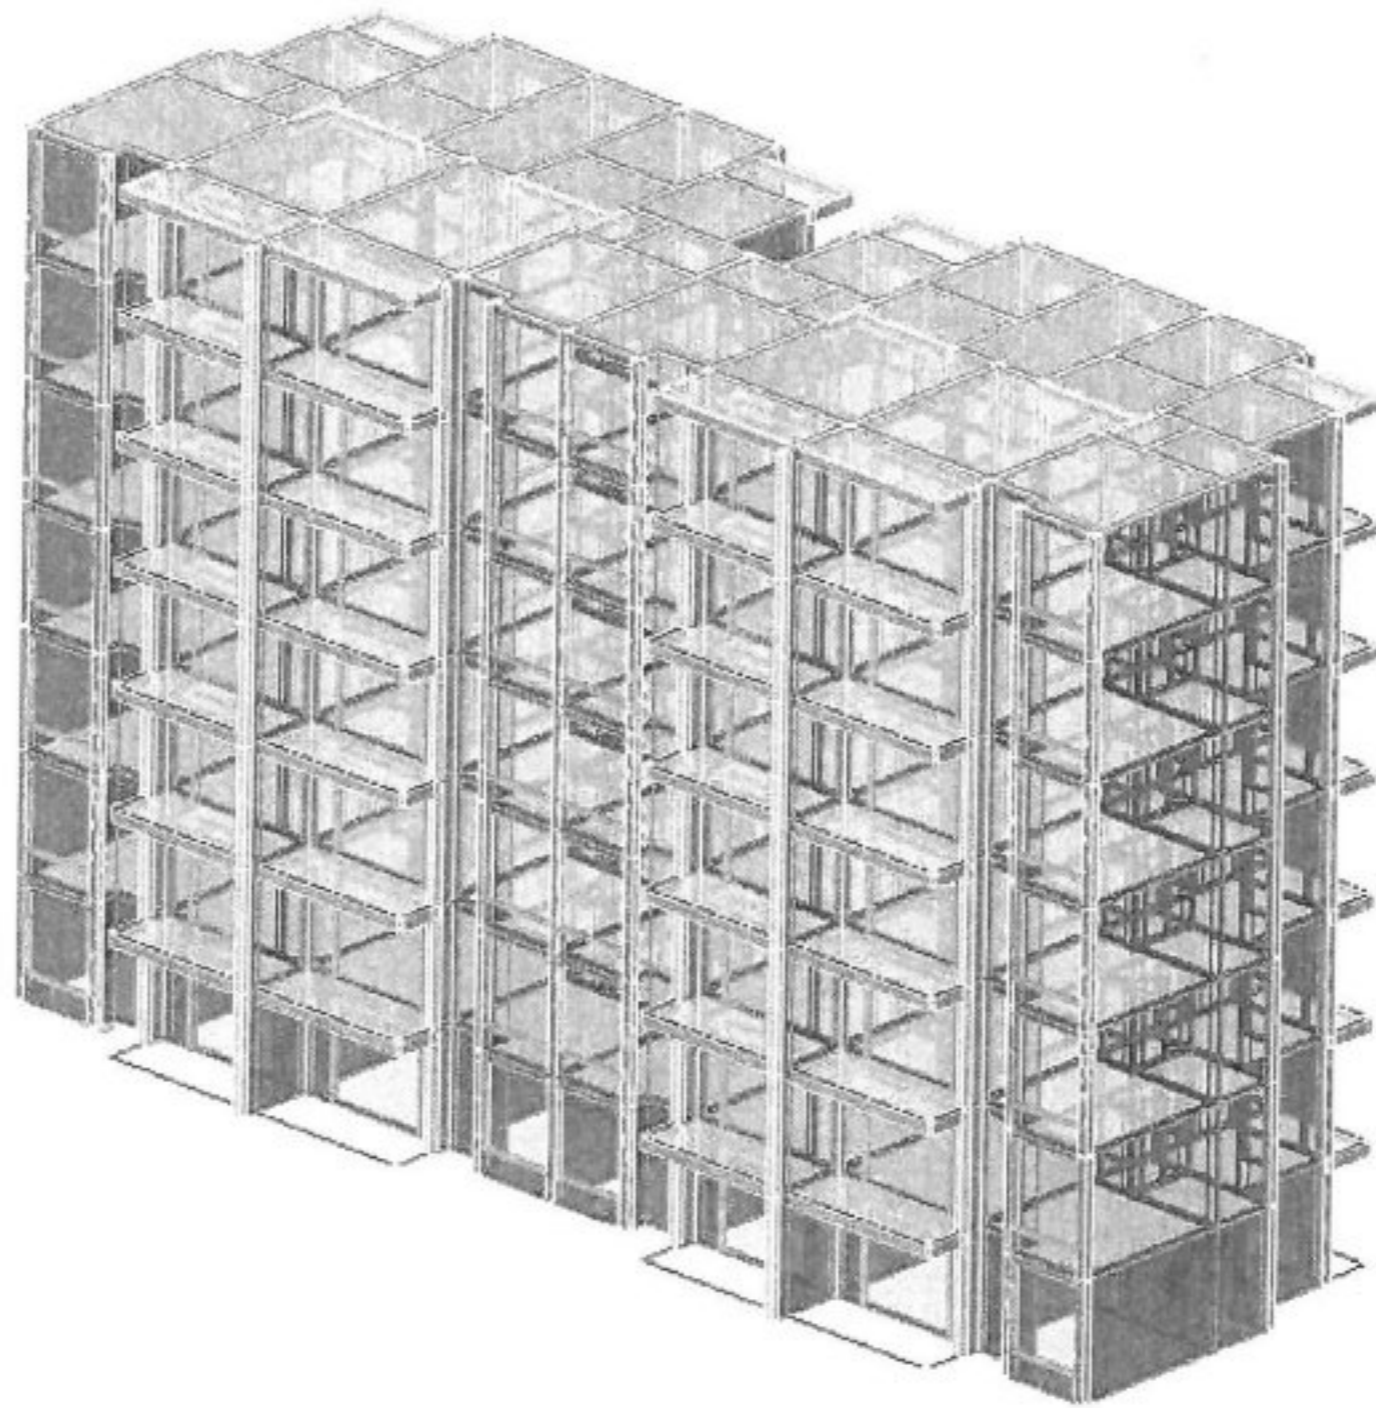
图 6-1 验算模型

根据该房屋现有结构平面布置和检测结果，本公司联合中道诚工程勘察设计有限公司对该房屋主要上部结构构件进行承载力验算，计算结果表明南川区金佛社区金易城市花园 7 栋 3、4 单元各层梁钢筋实配面积在合理范畴内；各层墙受压承载力均大于 1、高厚比满足规范要求，具体结构验算结果详见中道诚工程勘察设计有限公司出具的《南川区金佛社区金易城市花园 7 栋 3、4 单元增设电梯工程结构分析报告》。
