## 鉴定报告

报告编号: CDZJ2026JDLH00519

项目名称: 南川区硫磺小区3栋一单元增设电梯工程

## 原房屋结构安全性鉴定报告

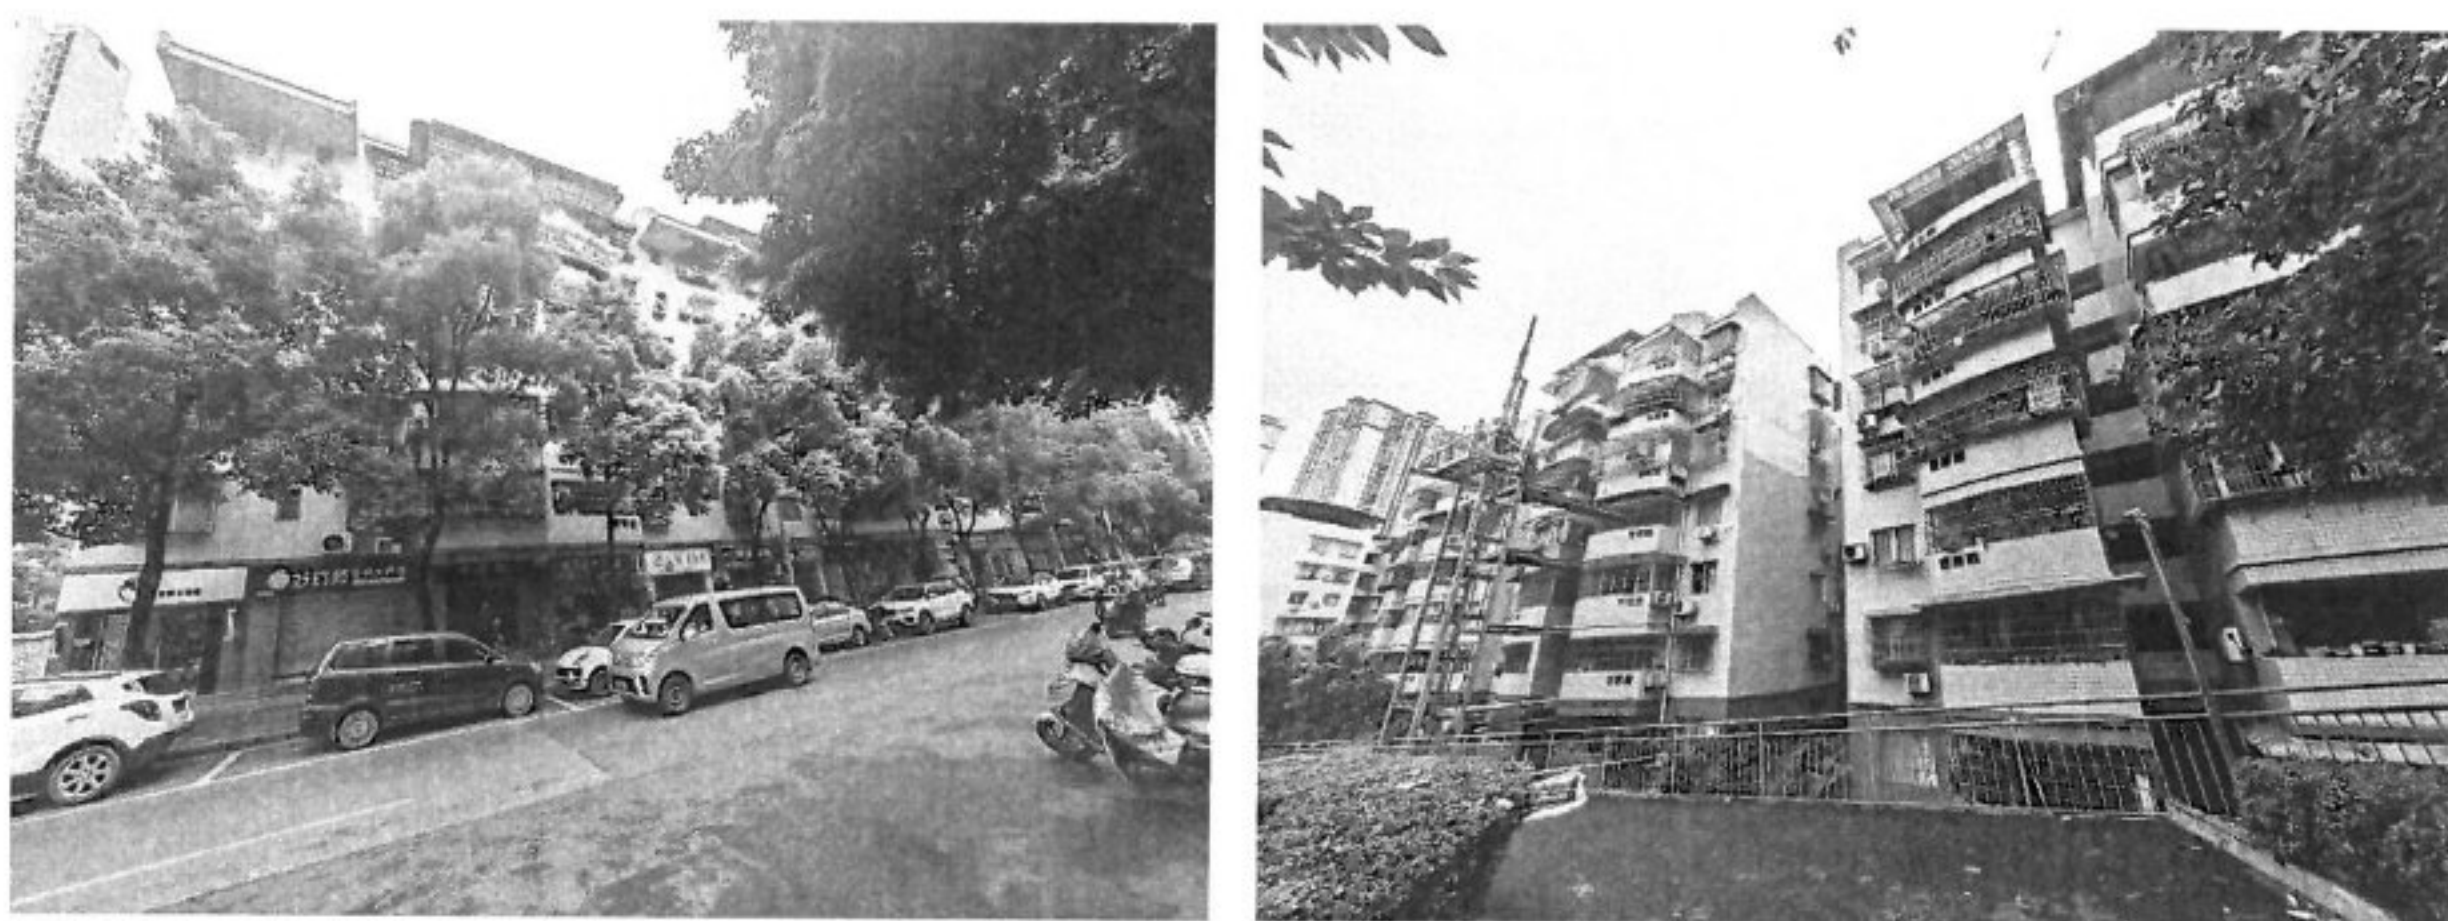
图 1-1 房屋外观现状

(4) 该房屋外观现状参见图 1-1，平面布置示意图详见附录 1。

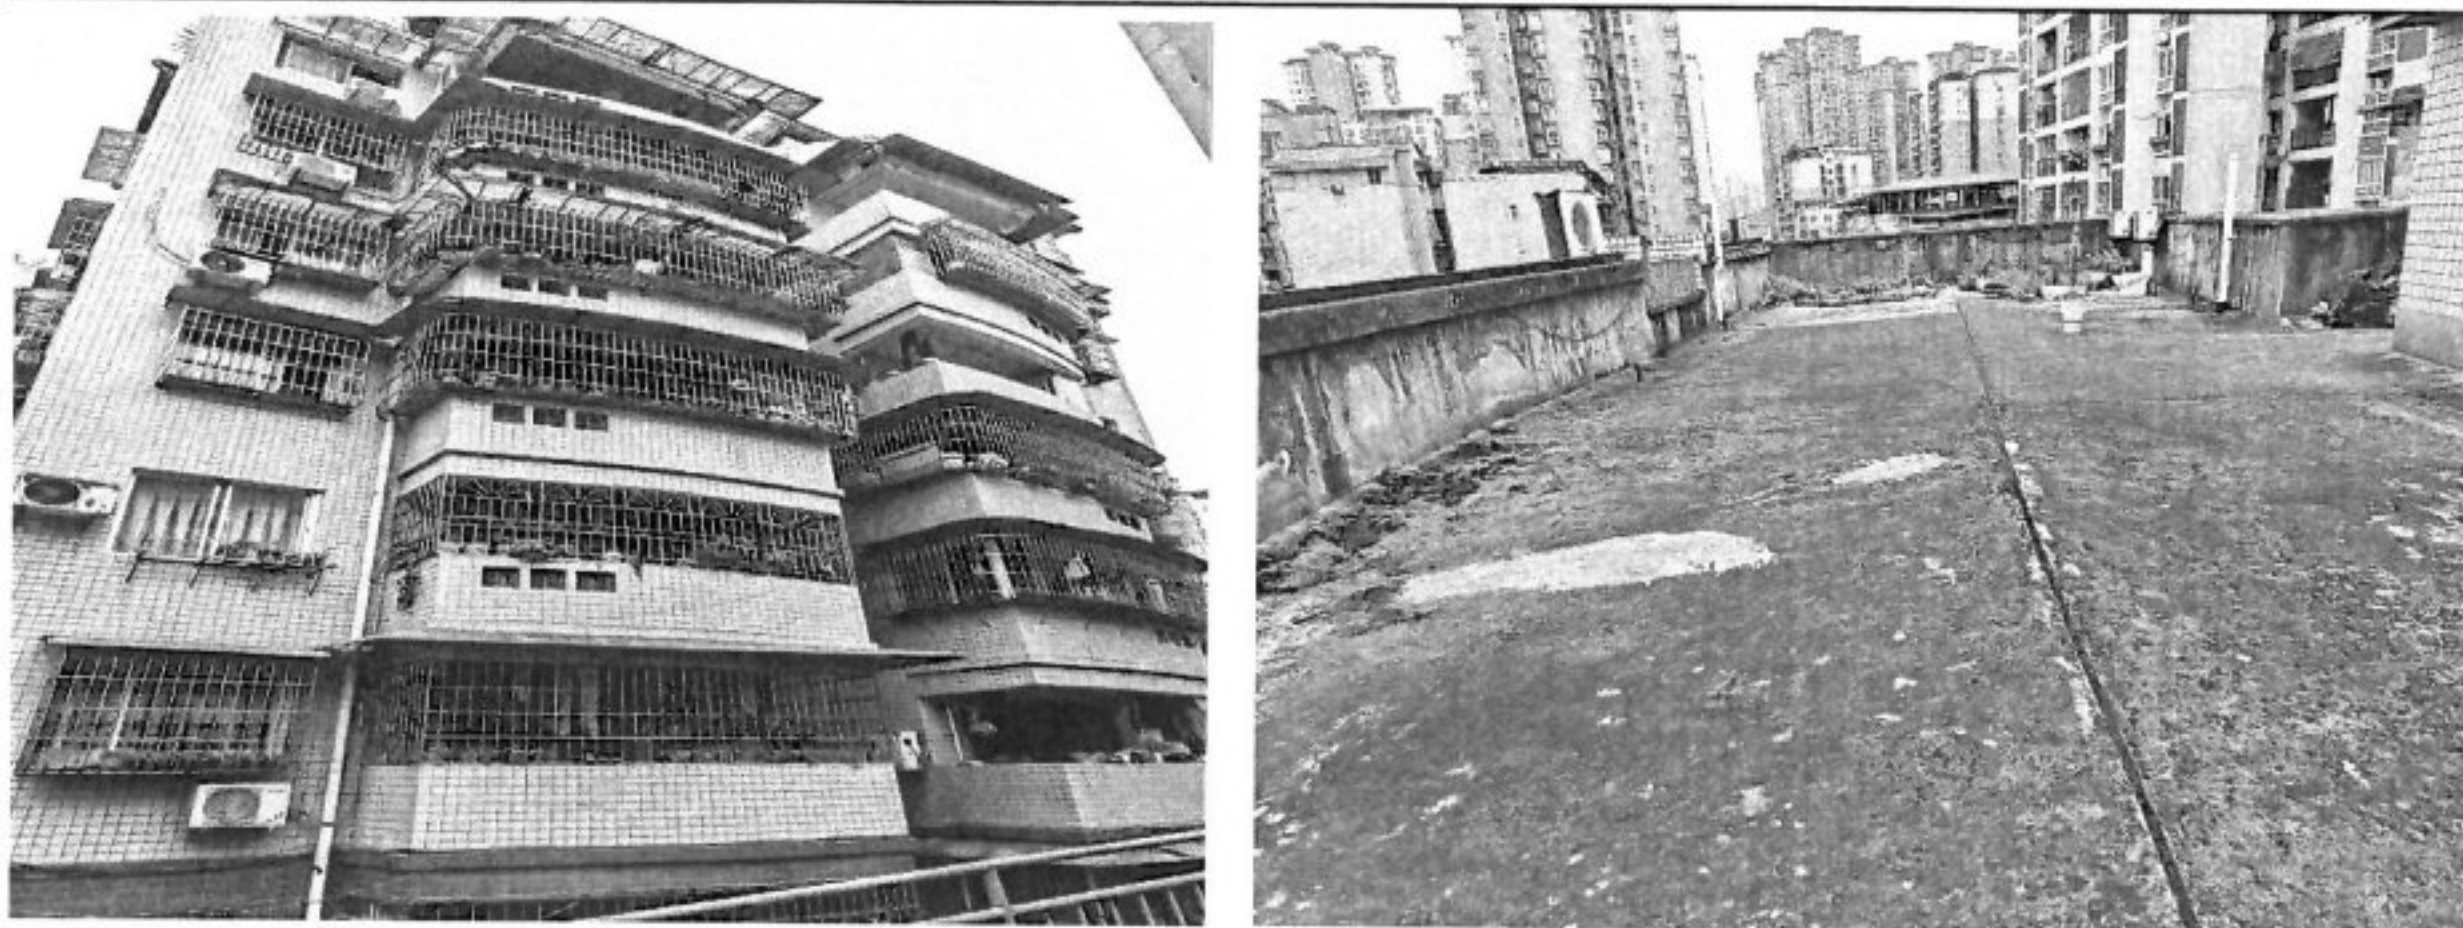
图 5-1 围护系统典型外观照片

经对房屋整体外观质量进行检查, 检测期间除发现部分窗洞和墙体存在渗水外, 暂未发现房屋上部结构有其他明显缺陷, 各承重构件外观质量良好。

房屋围护结构承重构件主要门窗洞口过梁、屋面等, 经现场勘查围护结构与承重结构连接牢固可靠, 外观基本完好, 典型照片参见图 5-1。

(3) 房屋后续应正常使用、正常维护，有条件的情况尽快对渗水情况进行处理，并对出现的异常现象采取合规合理措施。后续施工中若发现有与原设计图纸不一致的情况，应及时通知相关单位协同处理。
