重庆市锦随建材有限责任公司建筑石料用灰岩矿
矿山地质环境保护与土地复垦方案

重庆坤宸勘测规划设计有限公司

二〇二三年八月

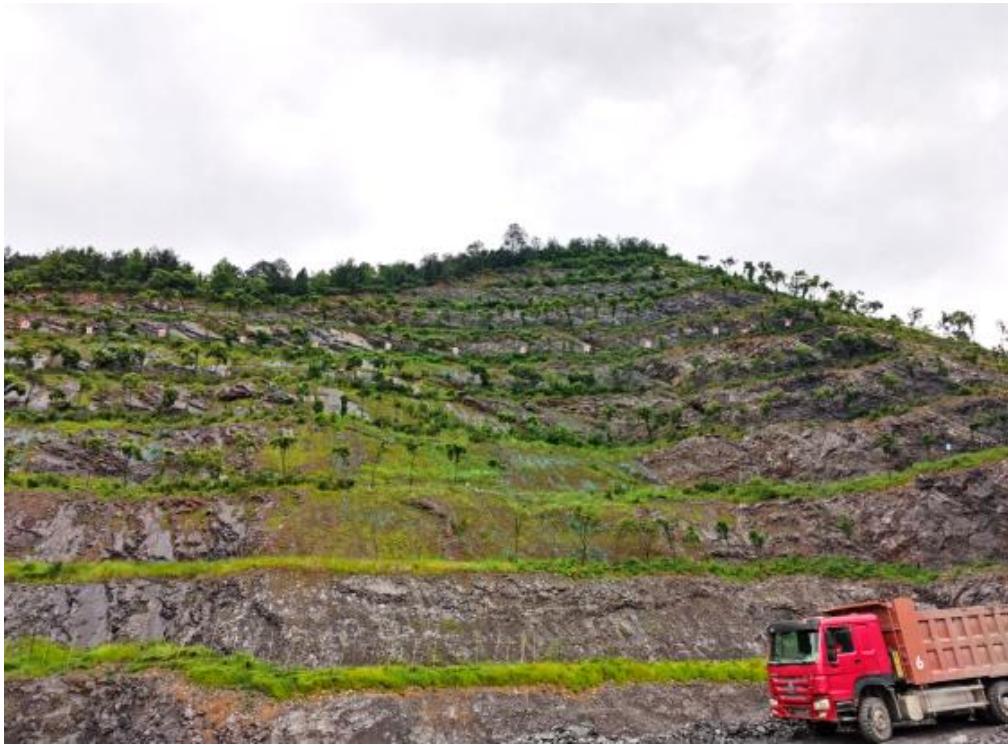
照片1 矿山采场形态

矿山工业场地，位于矿区东北侧，修建有办公楼、停车场、破碎车间、原料加工场、堆料场等，工业场地成熟。排土场位于矿区东部，已进行分阶放坡并完成绿化修复。据本次现场调查，采场开采在原矿区范围形成坡向北多级边坡，本次实测及现场调查，矿山目前形成的采空位于矿山南翼顺向坡方向，采空区面积约 4.8 万 m²，已形成了 12 级台阶，台阶基本按照要求进行留设，边坡高度 8~12m，坡角约 38~70°，永久边坡已完成绿化修复。矿山于 2022 年按绿色矿山要求进行了相应建设，达标成为绿色矿山企业。

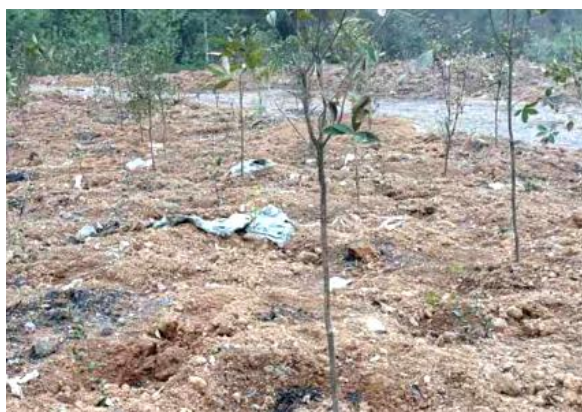
照片 4 林地土壤

矿区周边的耕地土壤厚度一般 1.0m，土壤较通透，保蓄性较高，质地较好，为轻~中壤土，有机质含量 30~40%，适合农作物生长。矿区林地土壤厚度一般 1.0m，土壤通透性及保蓄性一般，质地较紧密，为中壤~轻粘土，有机质含量 20~30%，适合野生林木生长。

矿区及其周边土层主要为褐红色红粘土（属重庆市分布最为广泛的紫色土），厚度一般 0 ~2m，局部分布在地表表层。土壤 pH 在弱酸至中性范围土壤呈团粒状或核状结构，养分含量高（耕作层有机质含量在 13.97-18.82g/kg、全氮含量 0.92-1.18g/kg、全磷含量 0.65-1.20g/kg、全钾含量 19.4-22.4g/kg）。

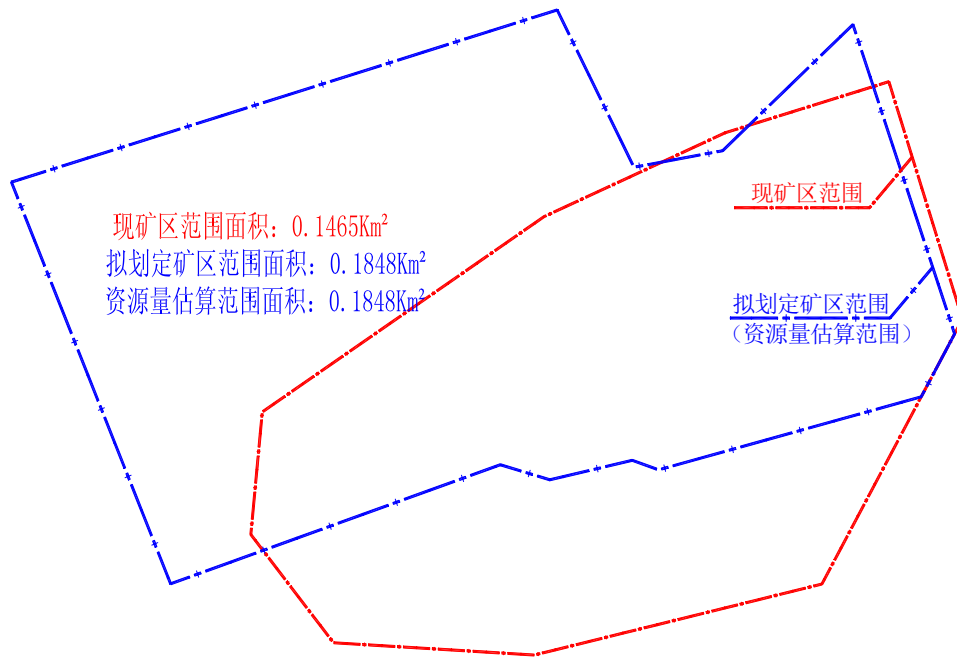
图 2-3 矿区范围关系示意图

经本次实地调查及向重庆市南川区规划和自然资源局核实,本次划定矿区范围及周边 300m 范围内目前无其它矿权设置,无矿权重叠,无矿权纠纷。

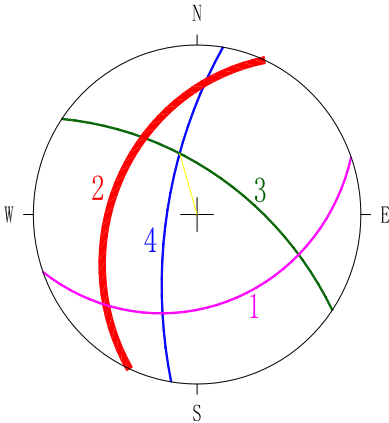
编号	赤平投影图	结构面及产状	边坡稳定性分析
BP01

<p>1. 岩层 YC: $342^{\circ} \angle 38^{\circ}$ 2. 边坡 BP: $118^{\circ} \angle 36^{\circ}$ 3. 裂隙 L1: $211^{\circ} \angle 66^{\circ}$ 4. 裂隙 L2: $101^{\circ} \angle 79^{\circ}$ 两组裂隙的不利组合交线: $164^{\circ} \angle 71^{\circ}$</p>	<p>切向坡, L1 裂隙与边坡切交, L2 裂隙与边坡顺向, 但裂隙面倾角大于边坡坡角, 两组裂隙的不利组合交线于坡外, 各结构面对边坡稳定性影响小。现场调查, 边坡未见明显变形迹象, 现状稳定, 现状发生地质灾害的可能性小, 危险性小。</p>
BP02

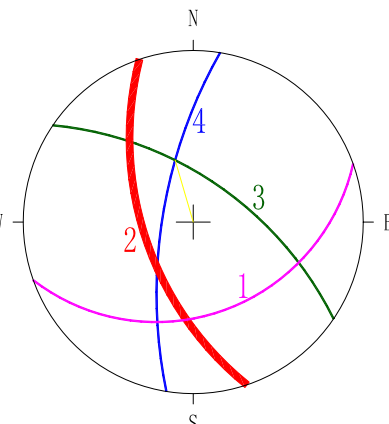
<p>1. 岩层 YC: $342^{\circ} \angle 38^{\circ}$ 2. 边坡 BP: $69^{\circ} \angle 64^{\circ}$ 3. 裂隙 L1: $211^{\circ} \angle 66^{\circ}$ 4. 裂隙 L2: $101^{\circ} \angle 79^{\circ}$ 两组裂隙的不利组合交线: $164^{\circ} \angle 71^{\circ}$</p>	<p>切向坡, L1 和 L2 裂隙与边坡切交, 两组裂隙的不利组合交线于坡外, 各结构面对边坡稳定性影响小。现场调查, 边坡未见明显变形迹象, 现状稳定, 现状发生地质灾害的可能性小, 危险性小。</p>
BP03

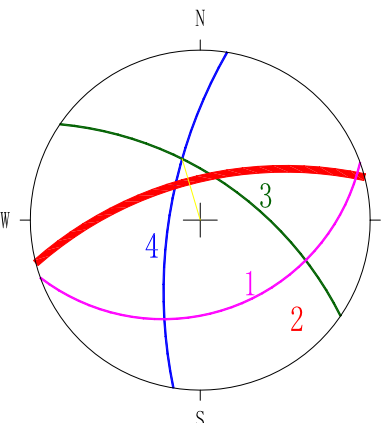
<p>1. 岩层 YC: $342^{\circ} \angle 38^{\circ}$ 2. 边坡 BP: $165^{\circ} \angle 76^{\circ}$ 3. 裂隙 L1: $211^{\circ} \angle 66^{\circ}$ 4. 裂隙 L2: $101^{\circ} \angle 79^{\circ}$ 两组裂隙的不利组合交线: $164^{\circ} \angle 71^{\circ}$</p>	<p>反向坡, L1 裂隙和 L2 裂隙均与边坡切交, 两组裂隙的不利组合交线于坡内, 岩体可能沿不利组合交线产生掉块。现场调查, 边坡未见明显变形迹象, 现状稳定, 现状发生地质灾害的可能性小, 危险性小。</p>

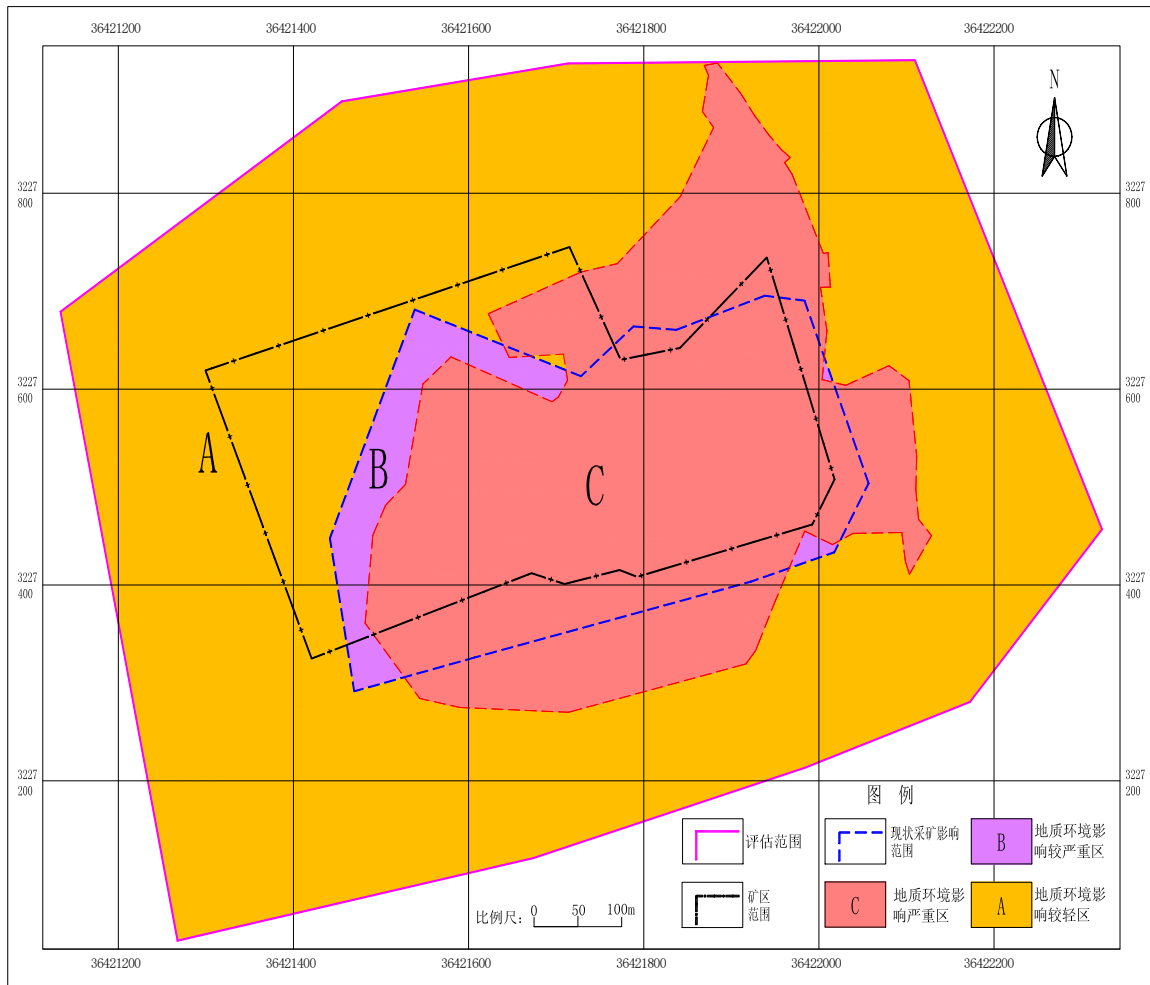
图 3-1 采矿活动对矿山地质环境影响程度现状评估分区示意图

影响程度 分级	分级 代号	分级特征	面积 (hm ²)	比例 (%)
严重	C	分布于已开采境界内，包括工业场地。该区现状发生地质灾害可能性小，影响较轻；对含水层及水土污染影响较轻；对原生地形地貌破坏大，影响严重；对土地资源影响严重；对构筑物影响较轻；对物种多样性和生态系统影响大；本矿采矿活动对该区域生态环境影响程度总体属严重。	22.9746	29.7
较严重	B	分布于除严重区外的采矿影响范围。该区现状发生地质灾害可能性小，影响较轻；对含水层破坏较轻；对地形地貌景观影响较轻；对土地资源影响较轻；对构筑物影响较轻；对物种多样性和生态系统影响中等。本矿采矿活动对该区域生态环境影响程度总体较严重。	2.2168	2.9
较轻	A	除严重和较严重区外的评估区域。该区未见地质灾害隐患体，现状发生地质灾害的可能性小，对含水层破坏较轻，对地形地貌景观影响较轻，对土地资源影响较轻，对构筑物影响较轻；对物种多样性和生态系统影响较小。本矿采矿活动对该区域生态环境影响程度总体较轻。	52.1542	67.4
合计			77.3456	100

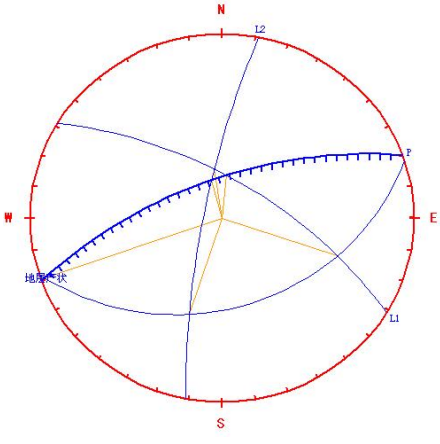
编号	赤平投影图	结构面及产状	斜坡稳定性分析
YBP2

1. 岩层 YC: $342^{\circ} \angle 38^{\circ}$ 2. 边坡 YBP: $160^{\circ} \angle 66^{\circ}$ 3. 裂隙 L1: $211^{\circ} \angle 66^{\circ}$ 4. 裂隙 L2: $101^{\circ} \angle 79^{\circ}$ 两组裂隙的不利组合交线: $164^{\circ} \angle 71^{\circ}$	反向坡, L1 和 L2 裂隙与边坡切交, 两组裂隙的不利组合交线于坡外, 对边坡稳定性影响小。开发利用方案已对边坡采取分阶放坡治理, 按开发利用方案要求进行分阶放坡后, 预测边坡总体稳定, 发生地质灾害的可能性小, 危险性小。
YBP3

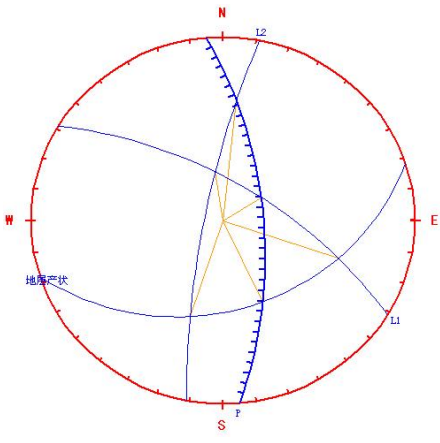
1. 岩层 YC: $342^{\circ} \angle 38^{\circ}$ 2. 边坡 YBP: $265^{\circ} \angle 66^{\circ}$ 3. 裂隙 L1: $211^{\circ} \angle 66^{\circ}$ 4. 裂隙 L2: $101^{\circ} \angle 79^{\circ}$ 两组裂隙的不利组合交线: $164^{\circ} \angle 71^{\circ}$	切向坡, L1 和 L2 裂隙与边坡切交或反向, 两组裂隙的不利组合交线于坡外, 各结构面对边坡稳定性影响小。开发利用方案已对边坡采取分阶放坡治理, 按开发利用方案要求进行分阶放坡后, 预测边坡总体稳定, 发生地质灾害的可能性小, 危险性小。
