鉴定报告

报告编号: CDZJ2026JDLH00064

项目名称: 南川区金佛社区金易城市花园7栋4单元增设电梯工程

鉴定类别: 结构安全性

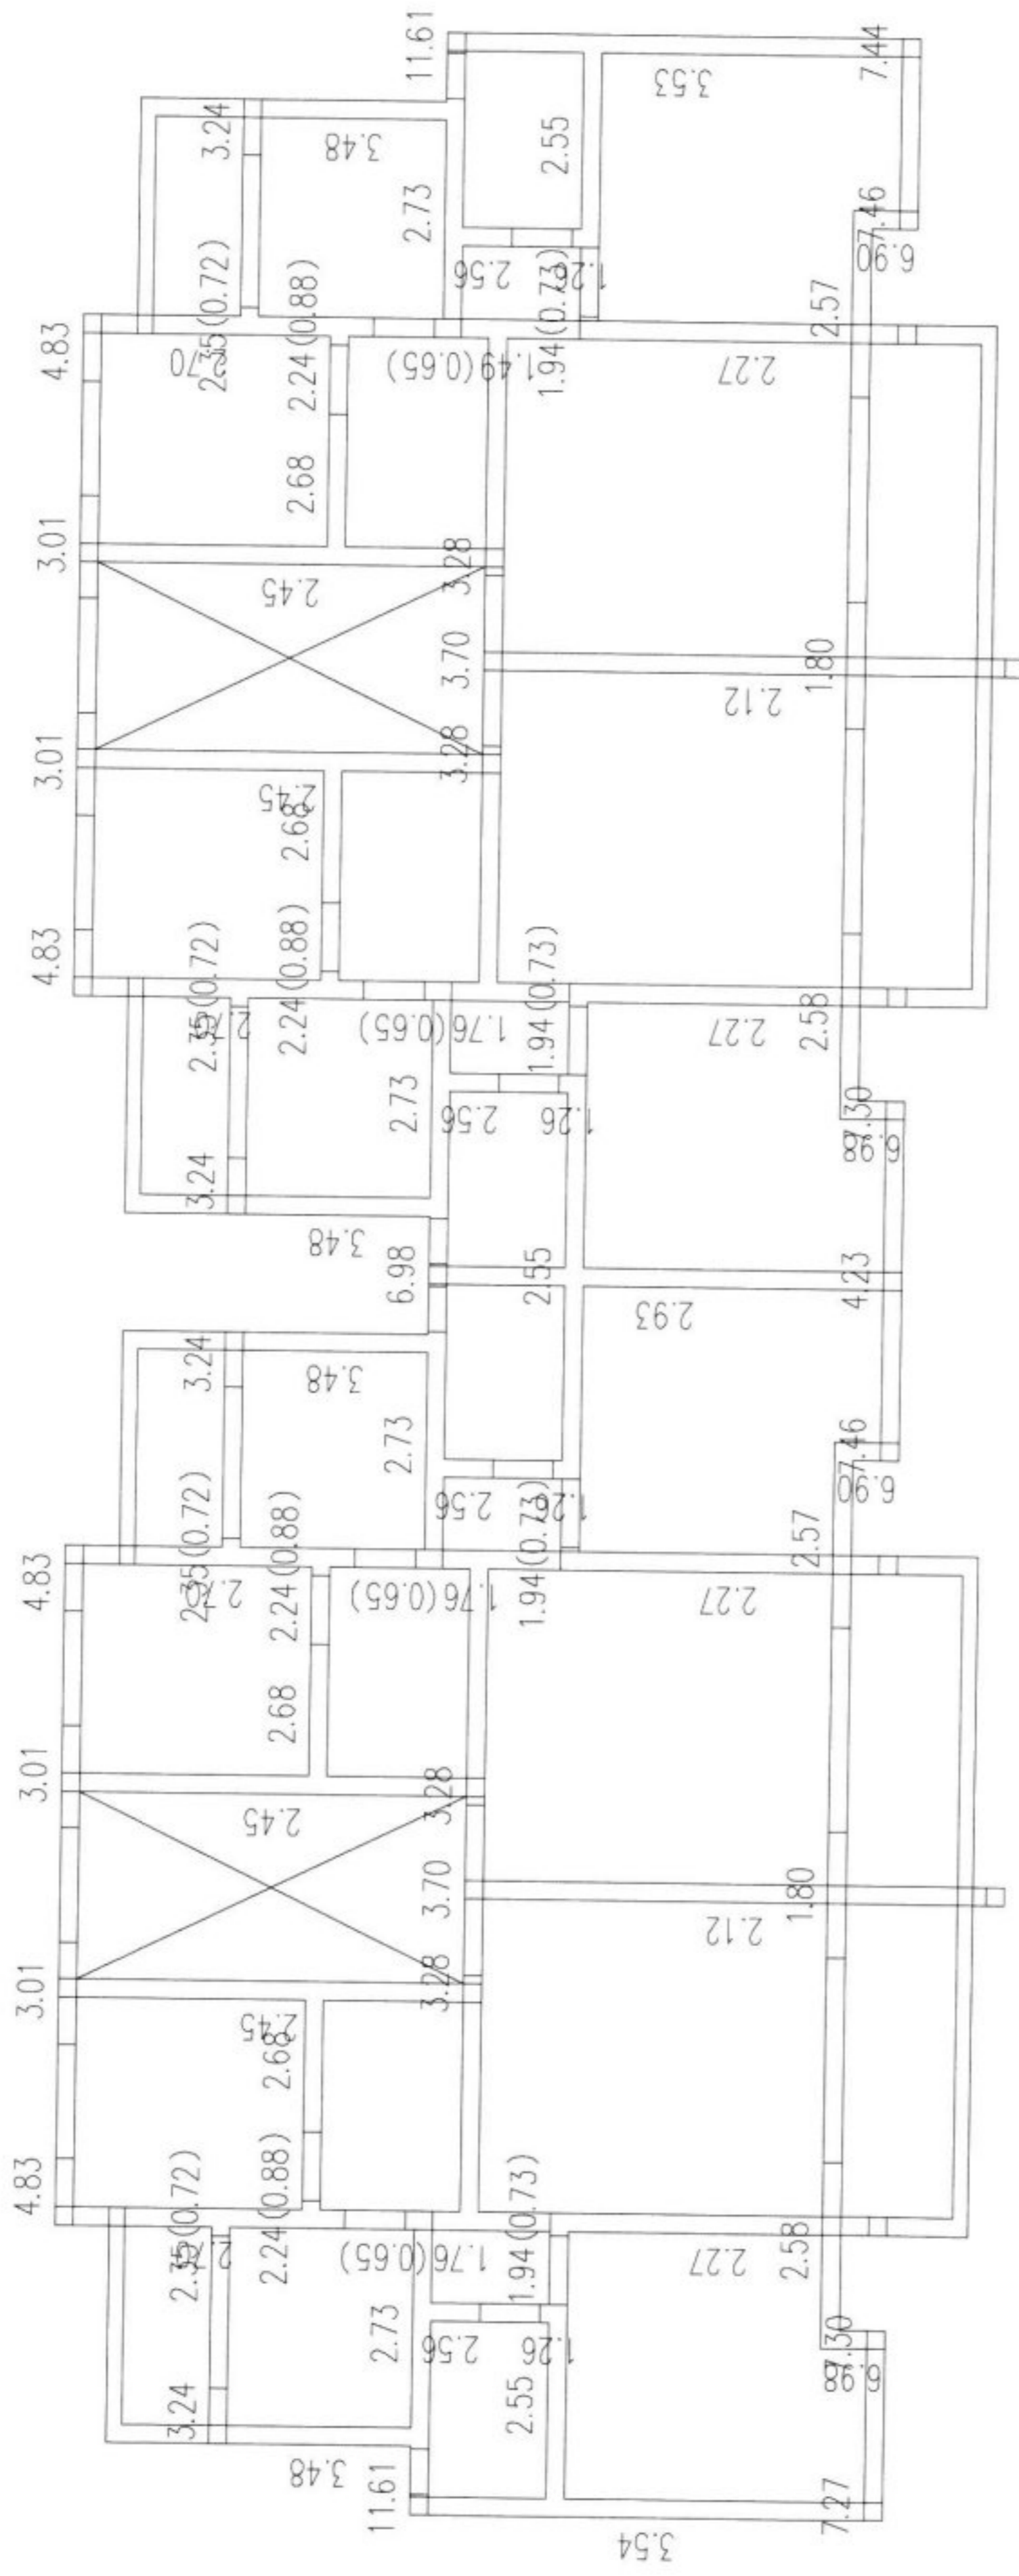
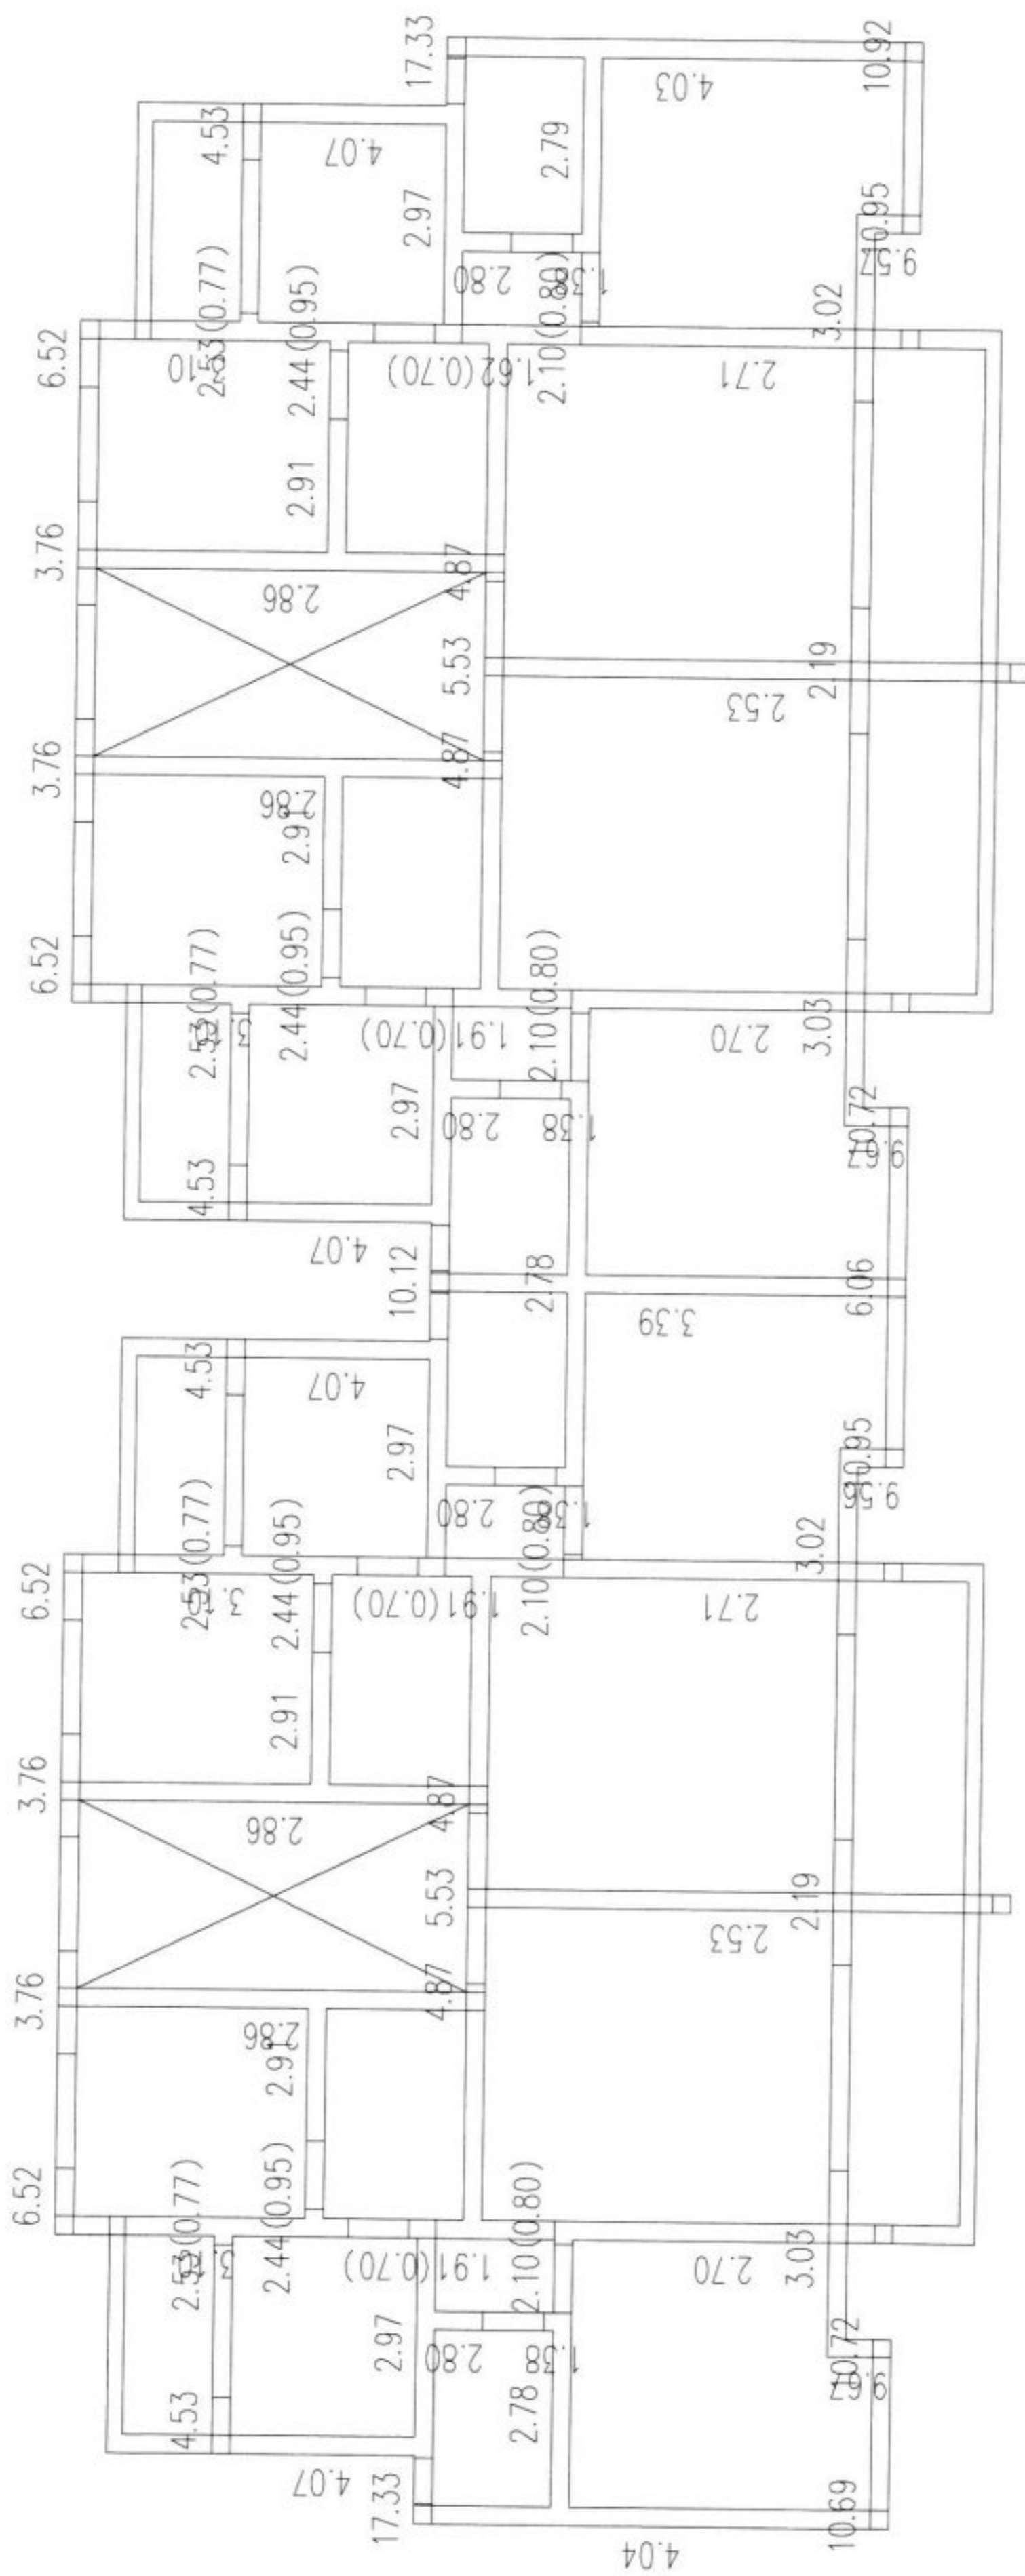
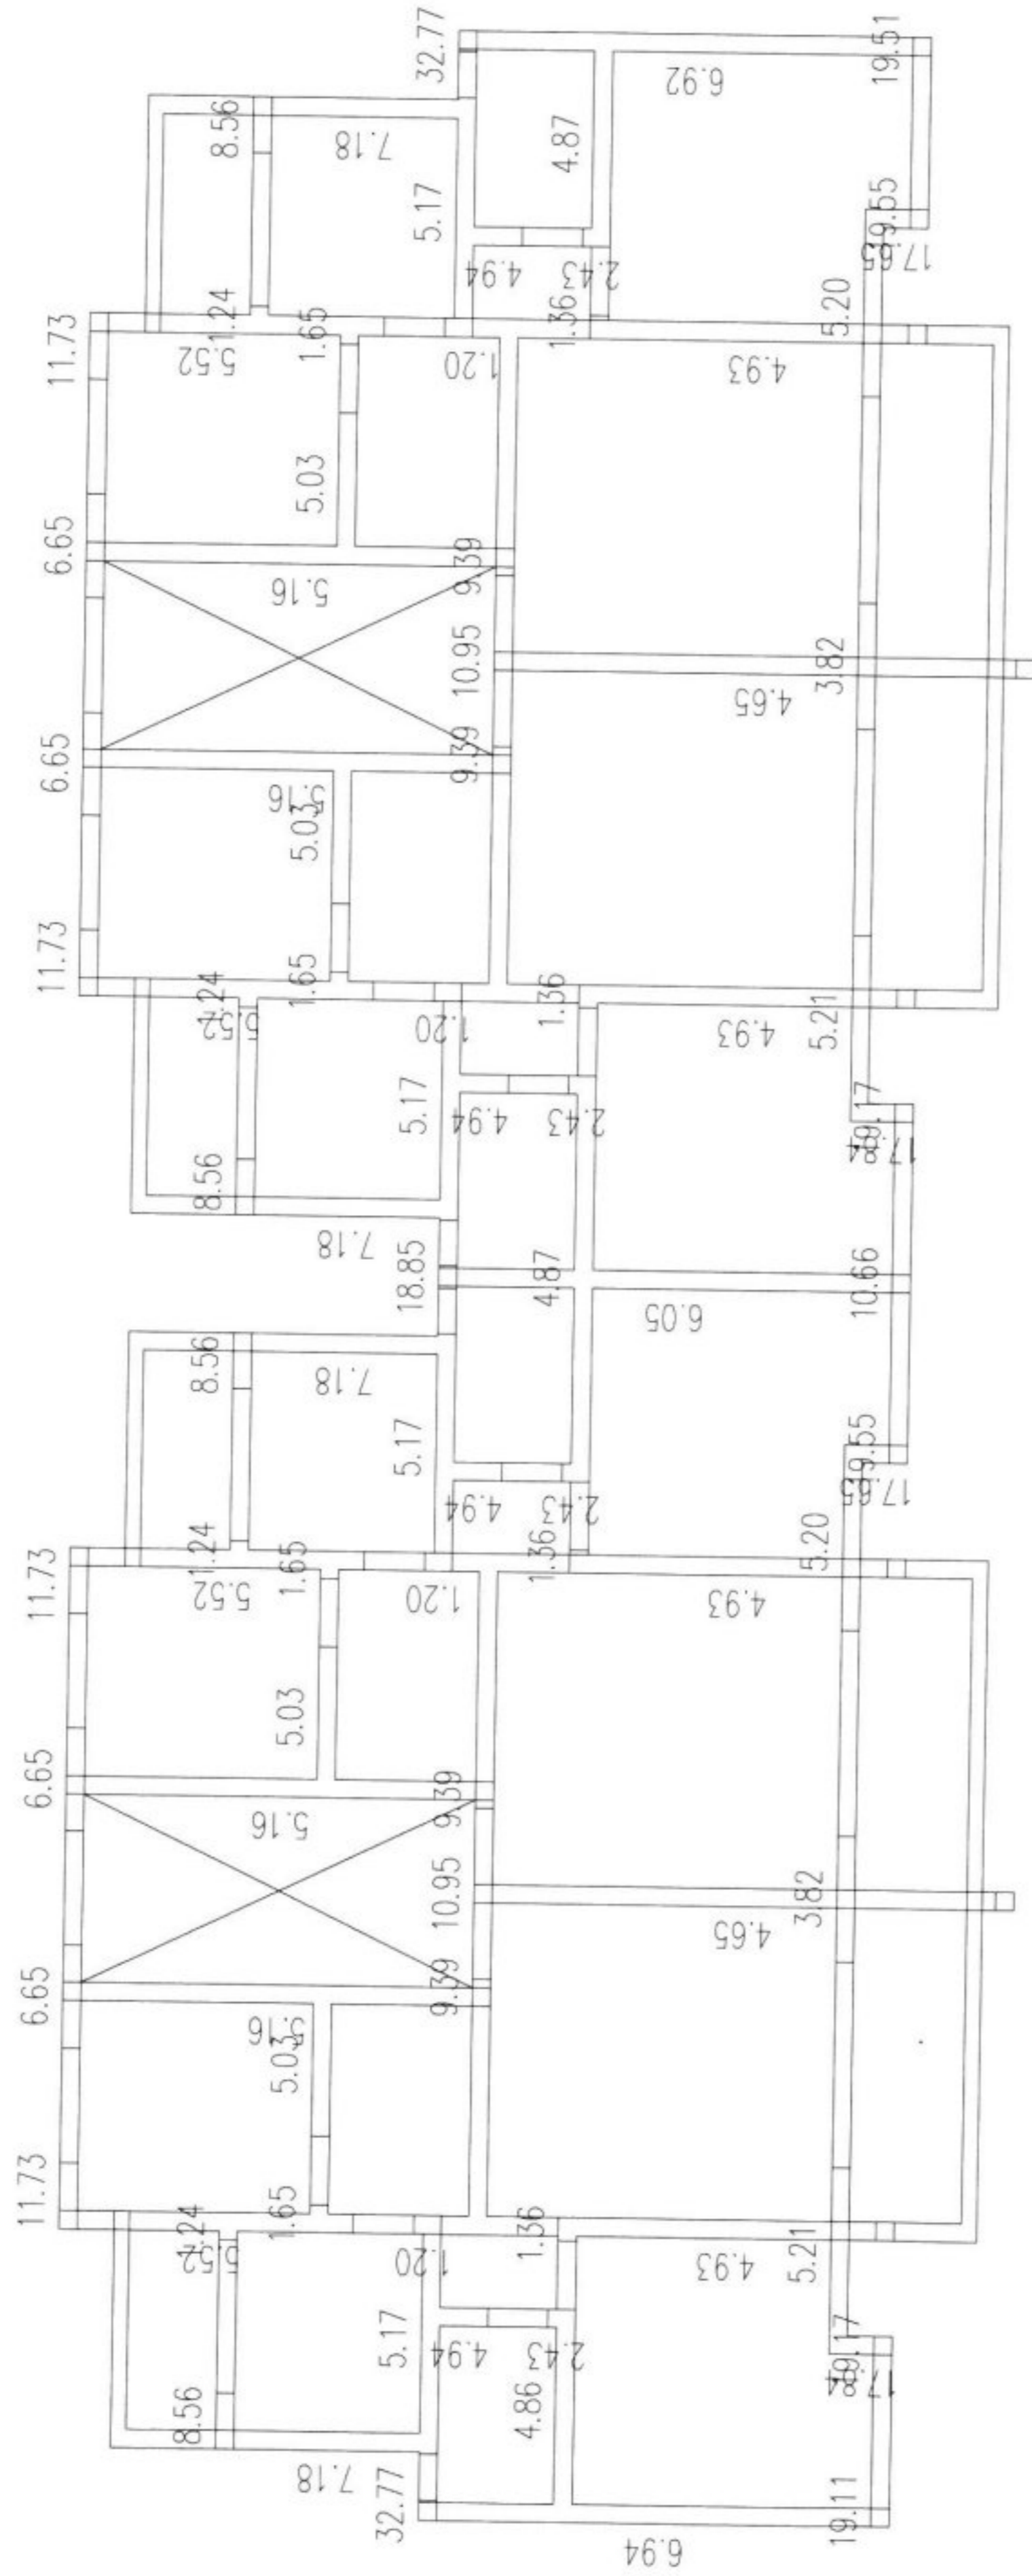
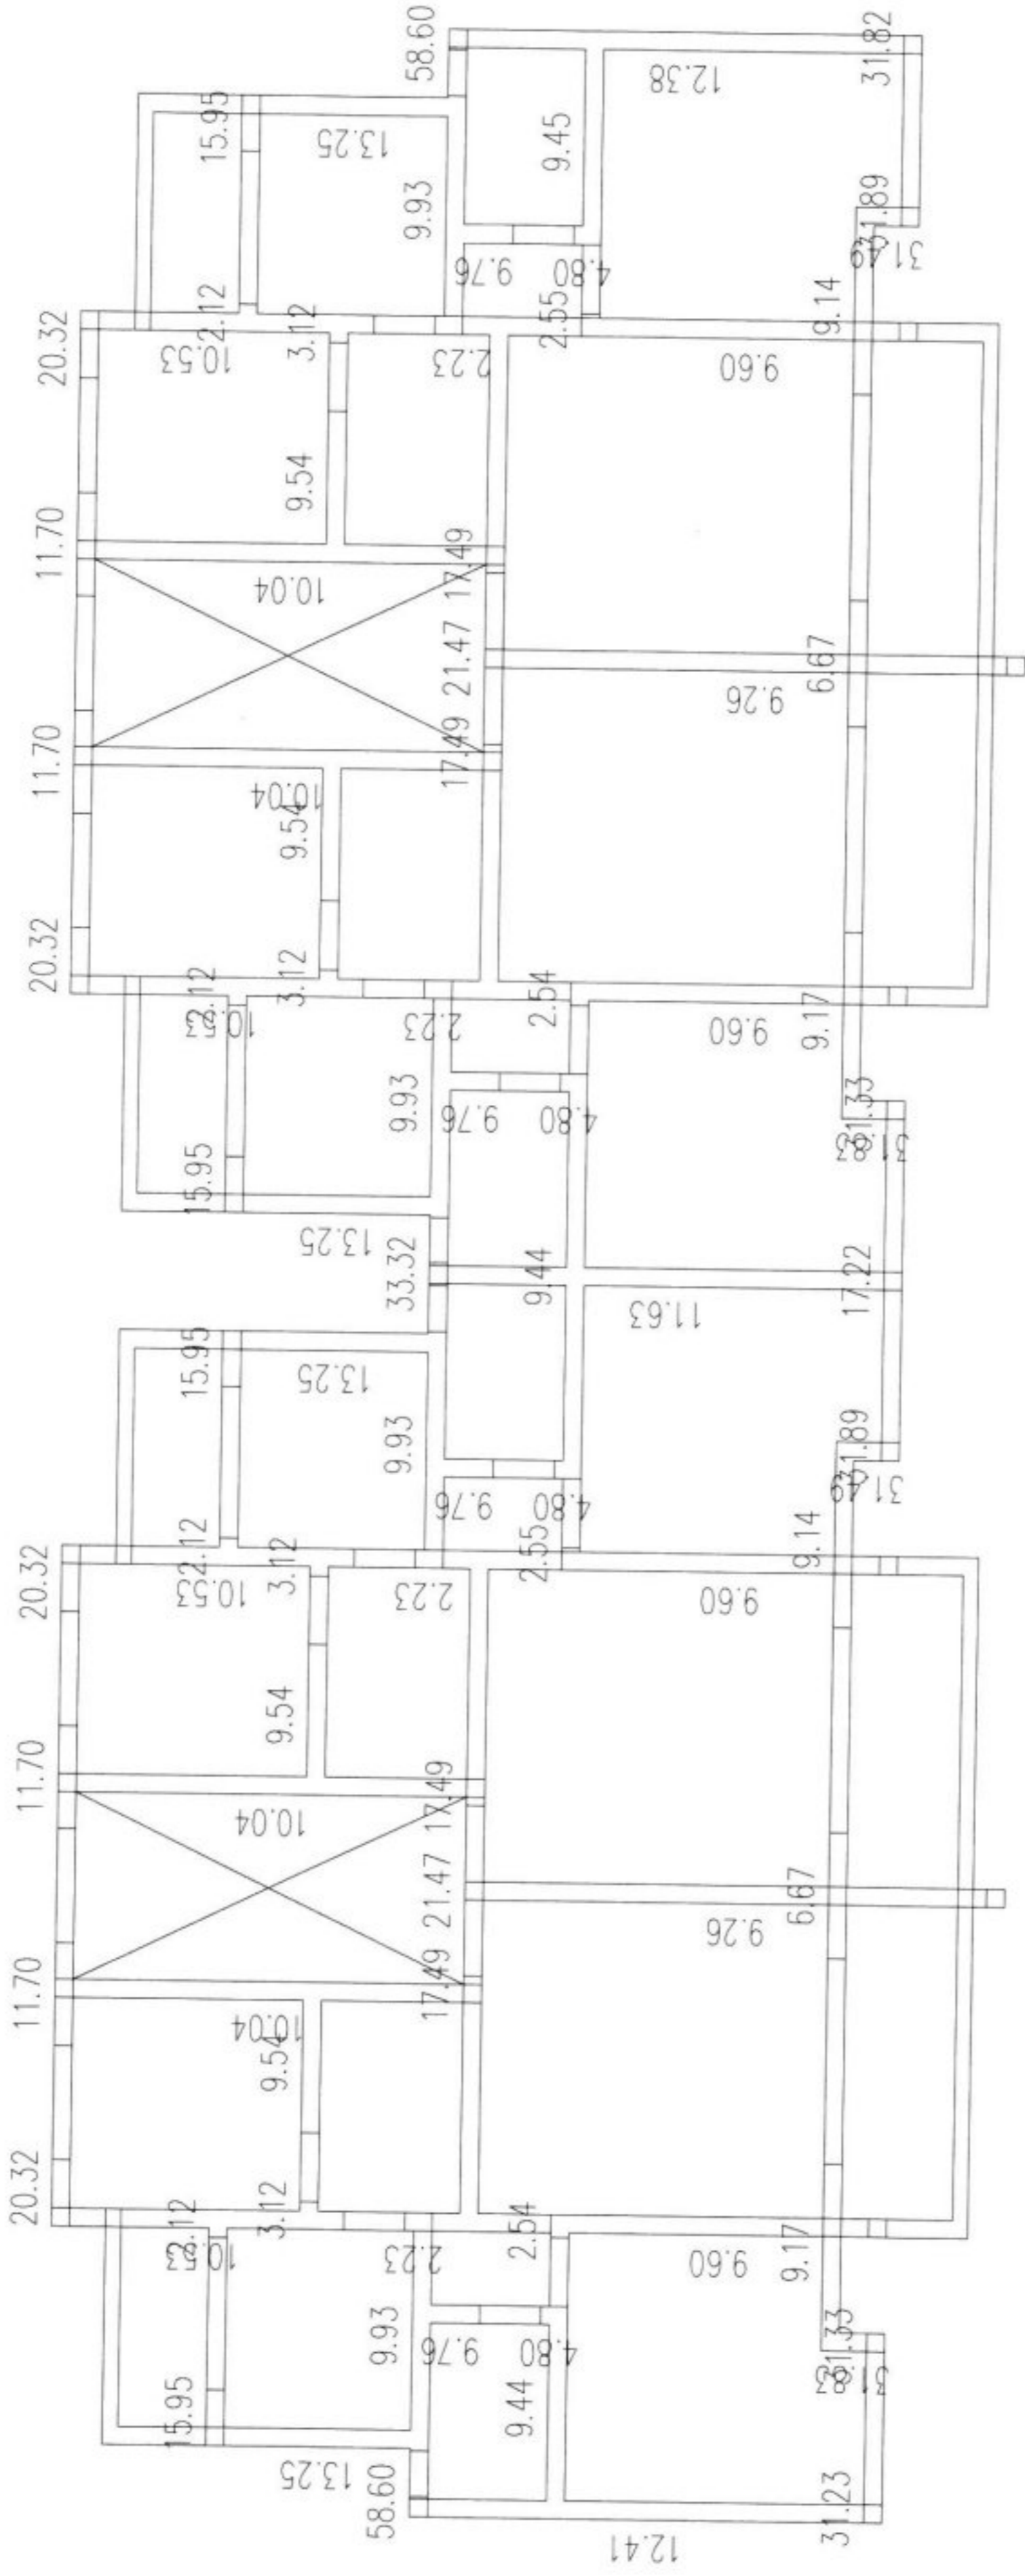
2 层墙受压承载力计算图
(抗力与荷载效应之比: $\varphi fA/N$)

4 层墙受压承载力计算图
(抗力与荷载效应之比: $\phi fA/N$)

6 层墙受压承载力计算图
(抗力与荷载效应之比: $\phi fA/N$)

7层墙受压承载力计算图
(抗力与荷载效应之比: $\varphi fA/N$)
