鉴定报告

报告编号: CDZJ2026JDLH00064

项目名称: 南川区金佛社区金易城市花园7栋4单元增设电梯工程

鉴定类别: 结构安全性

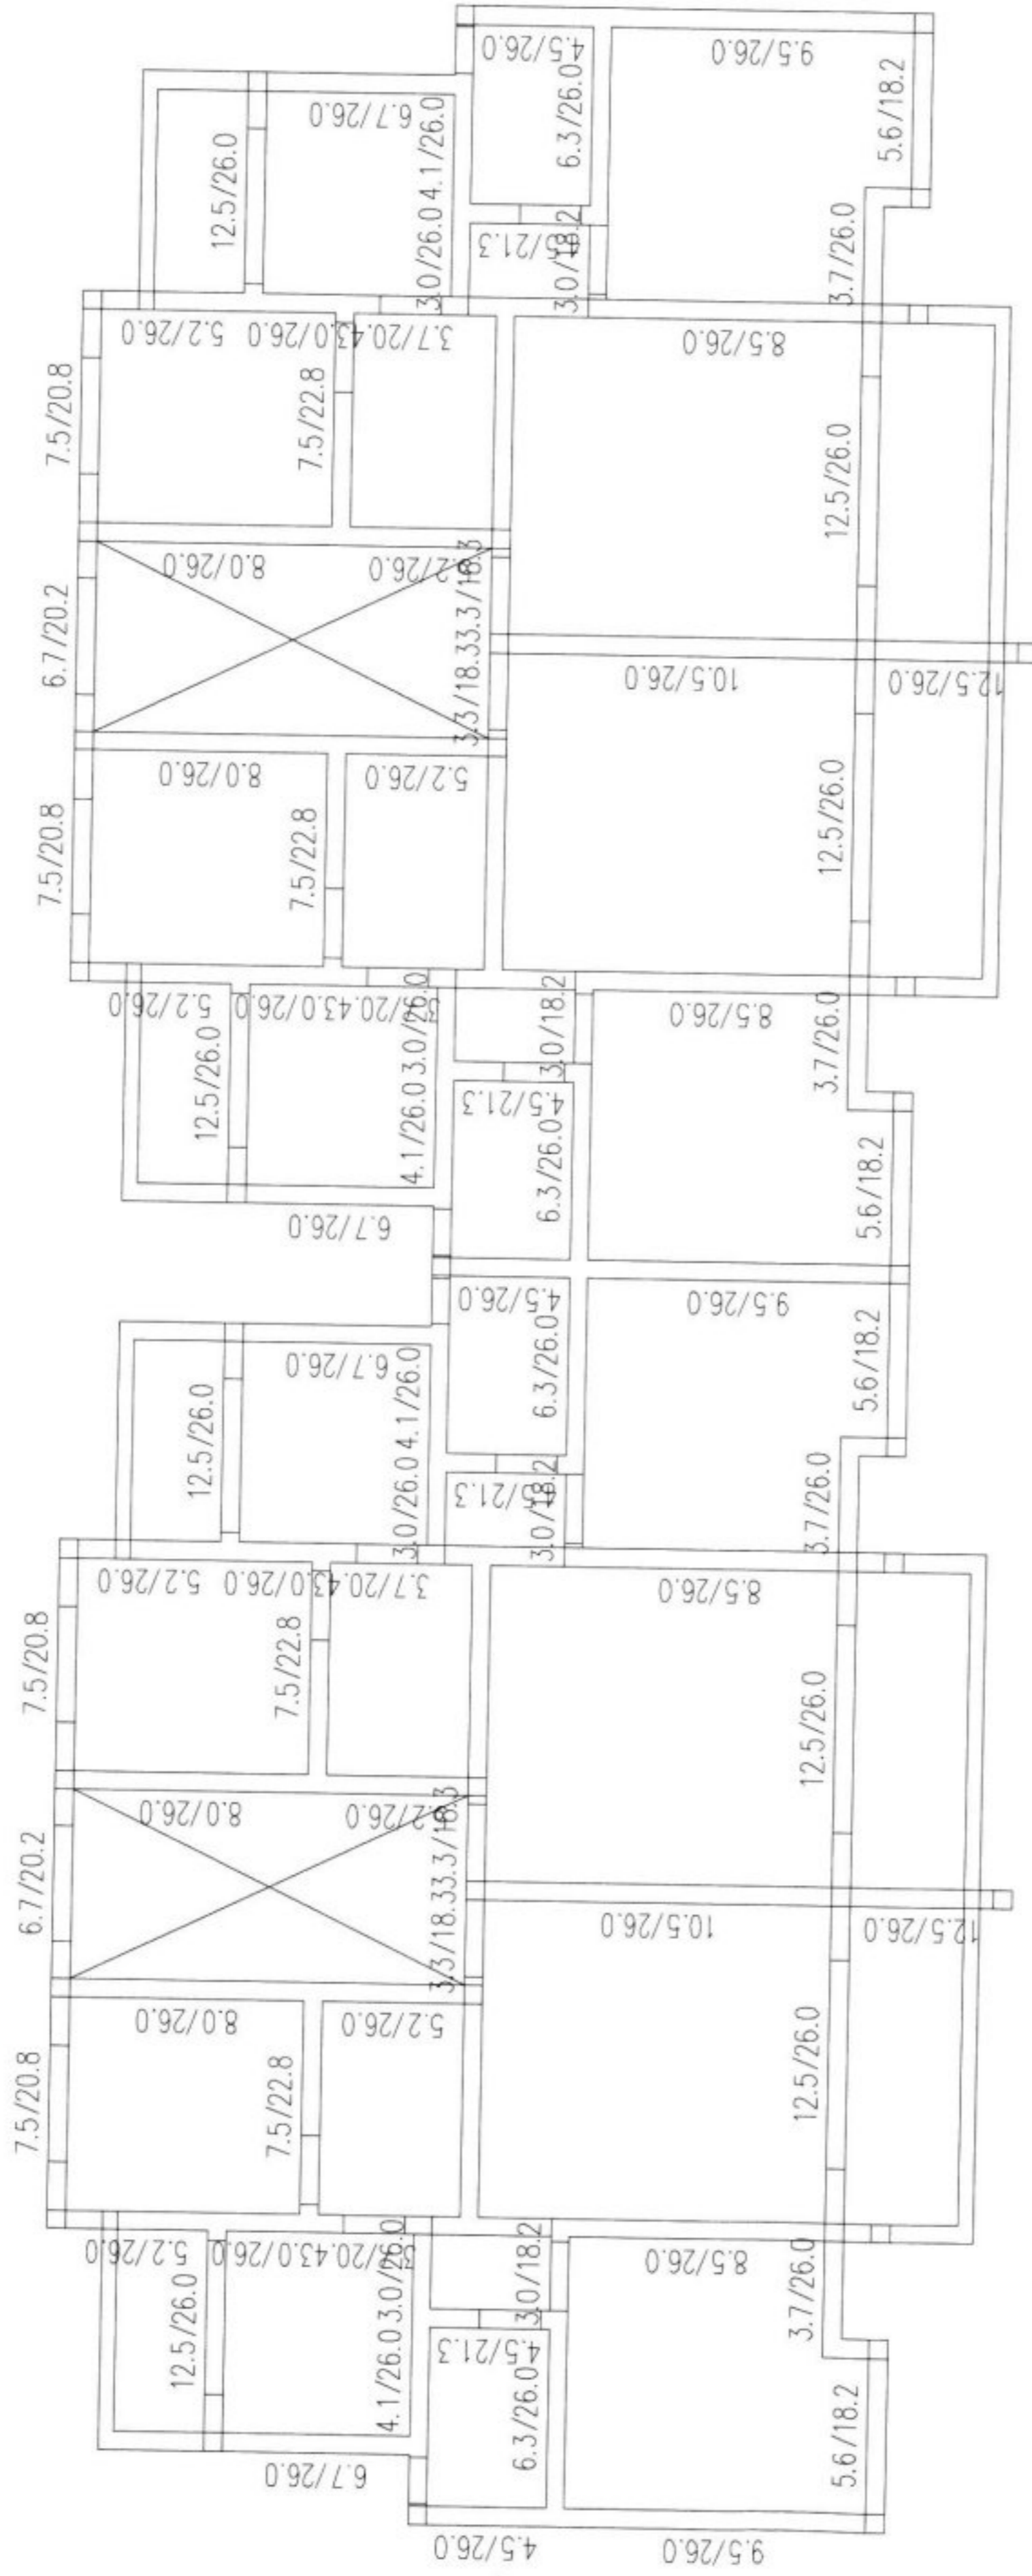
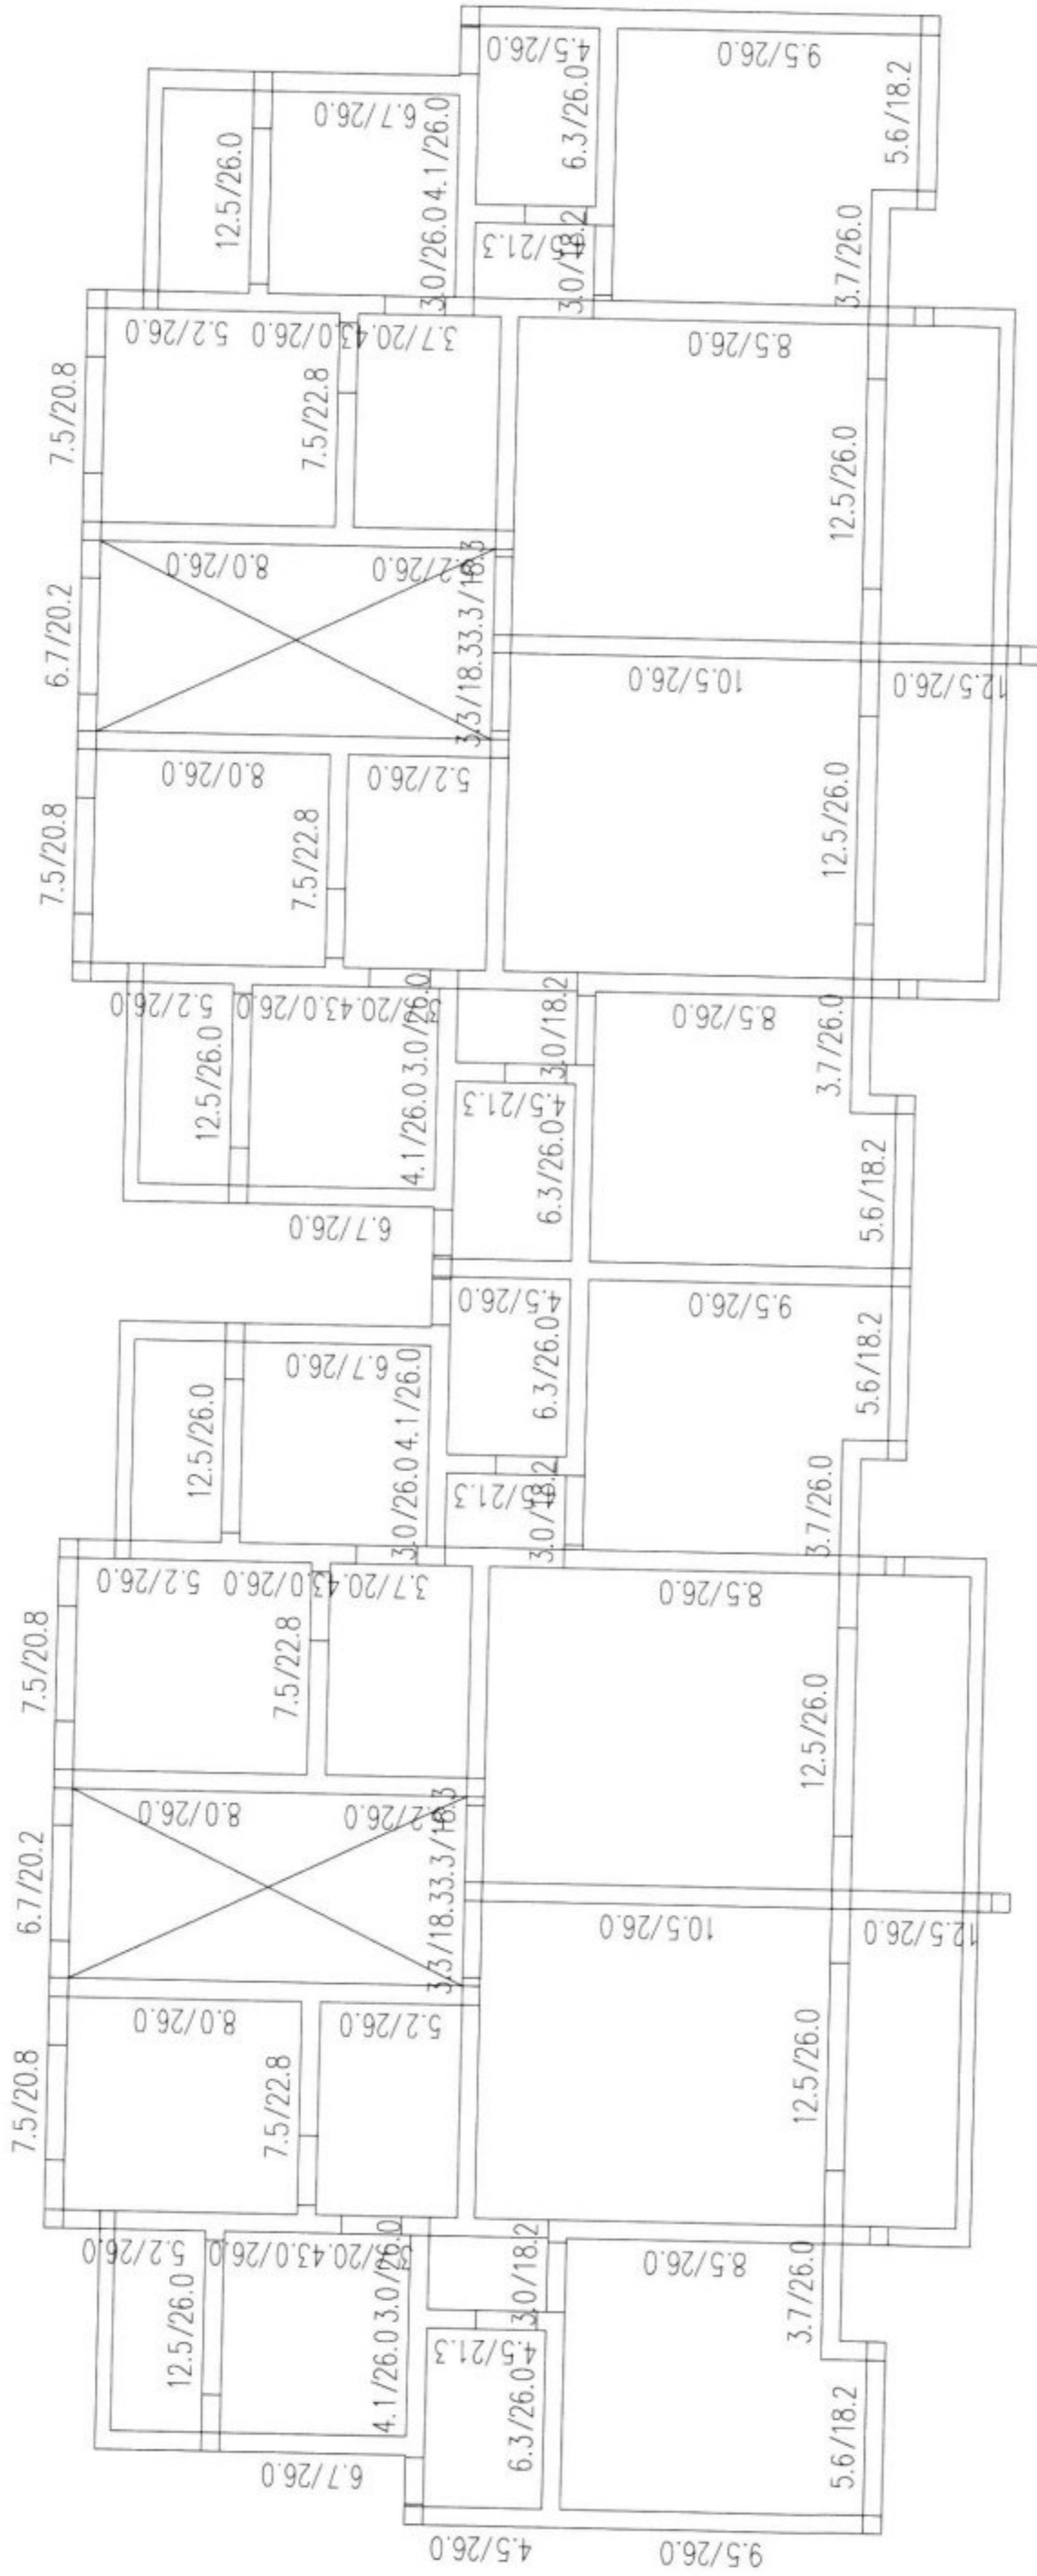
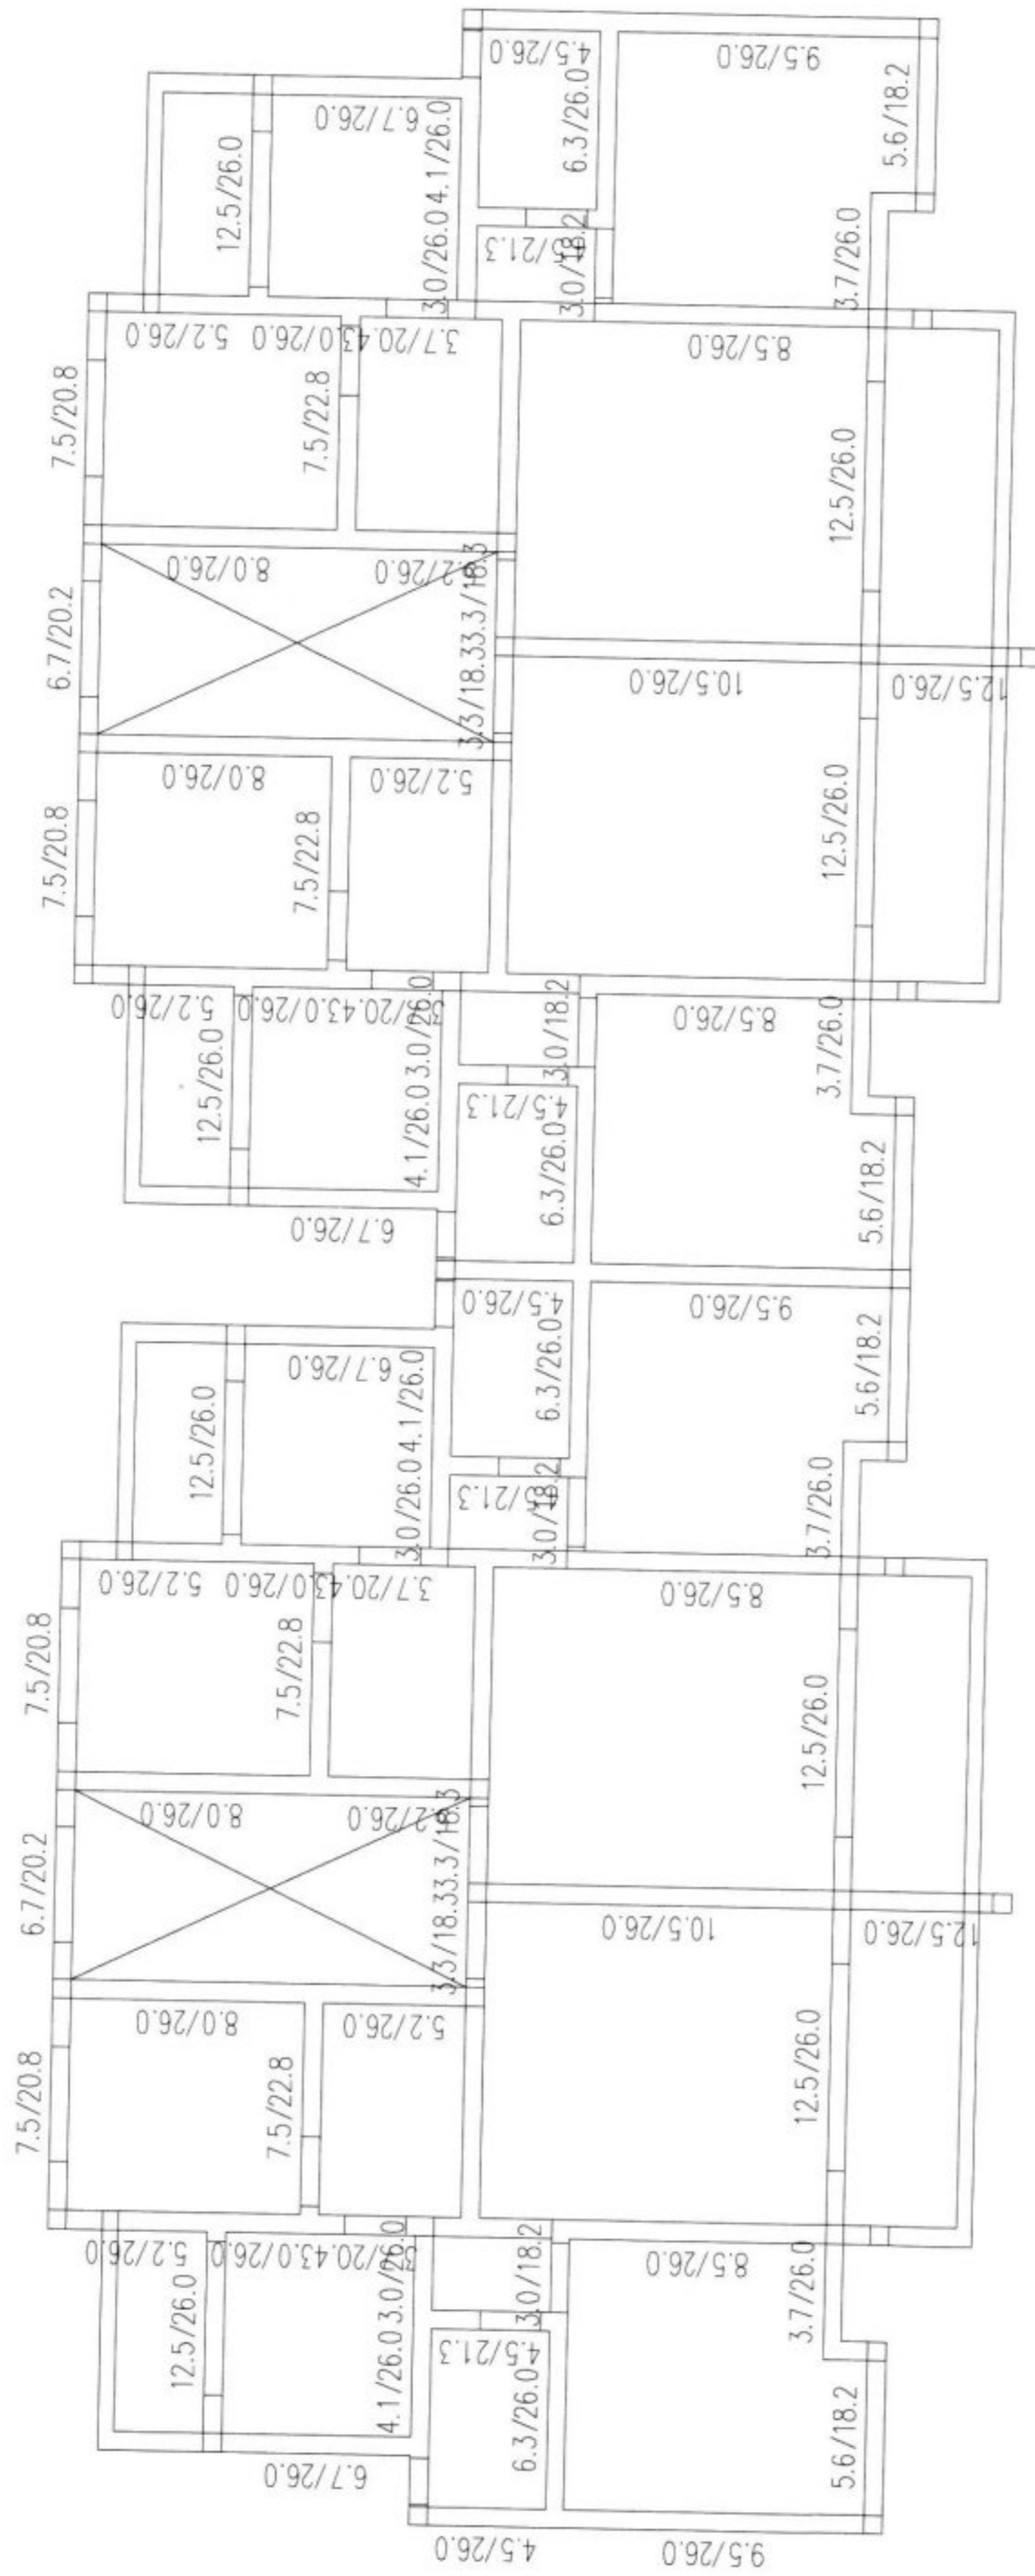
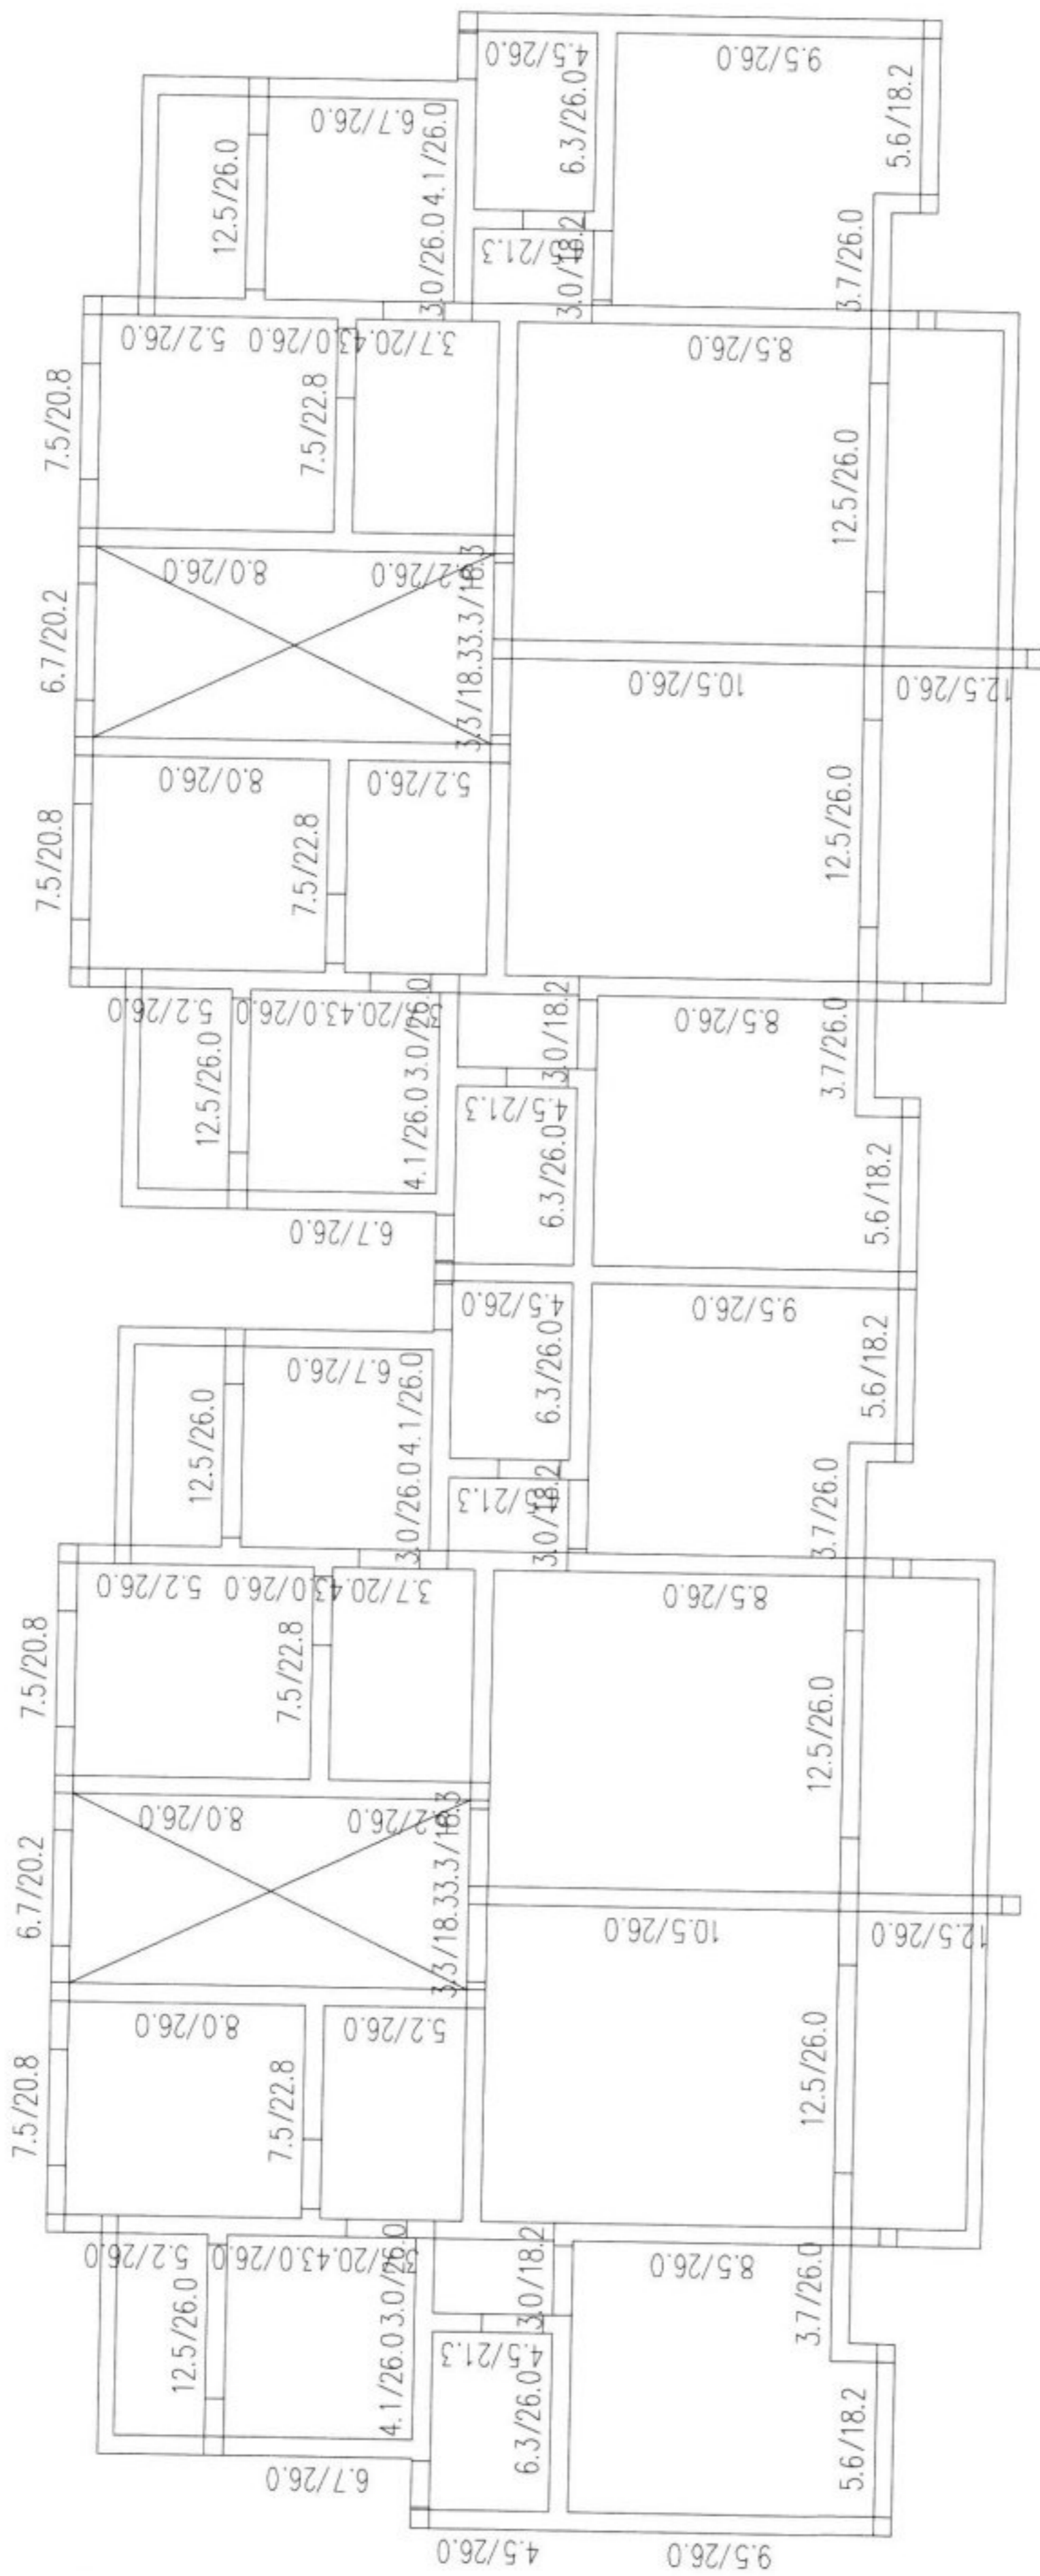
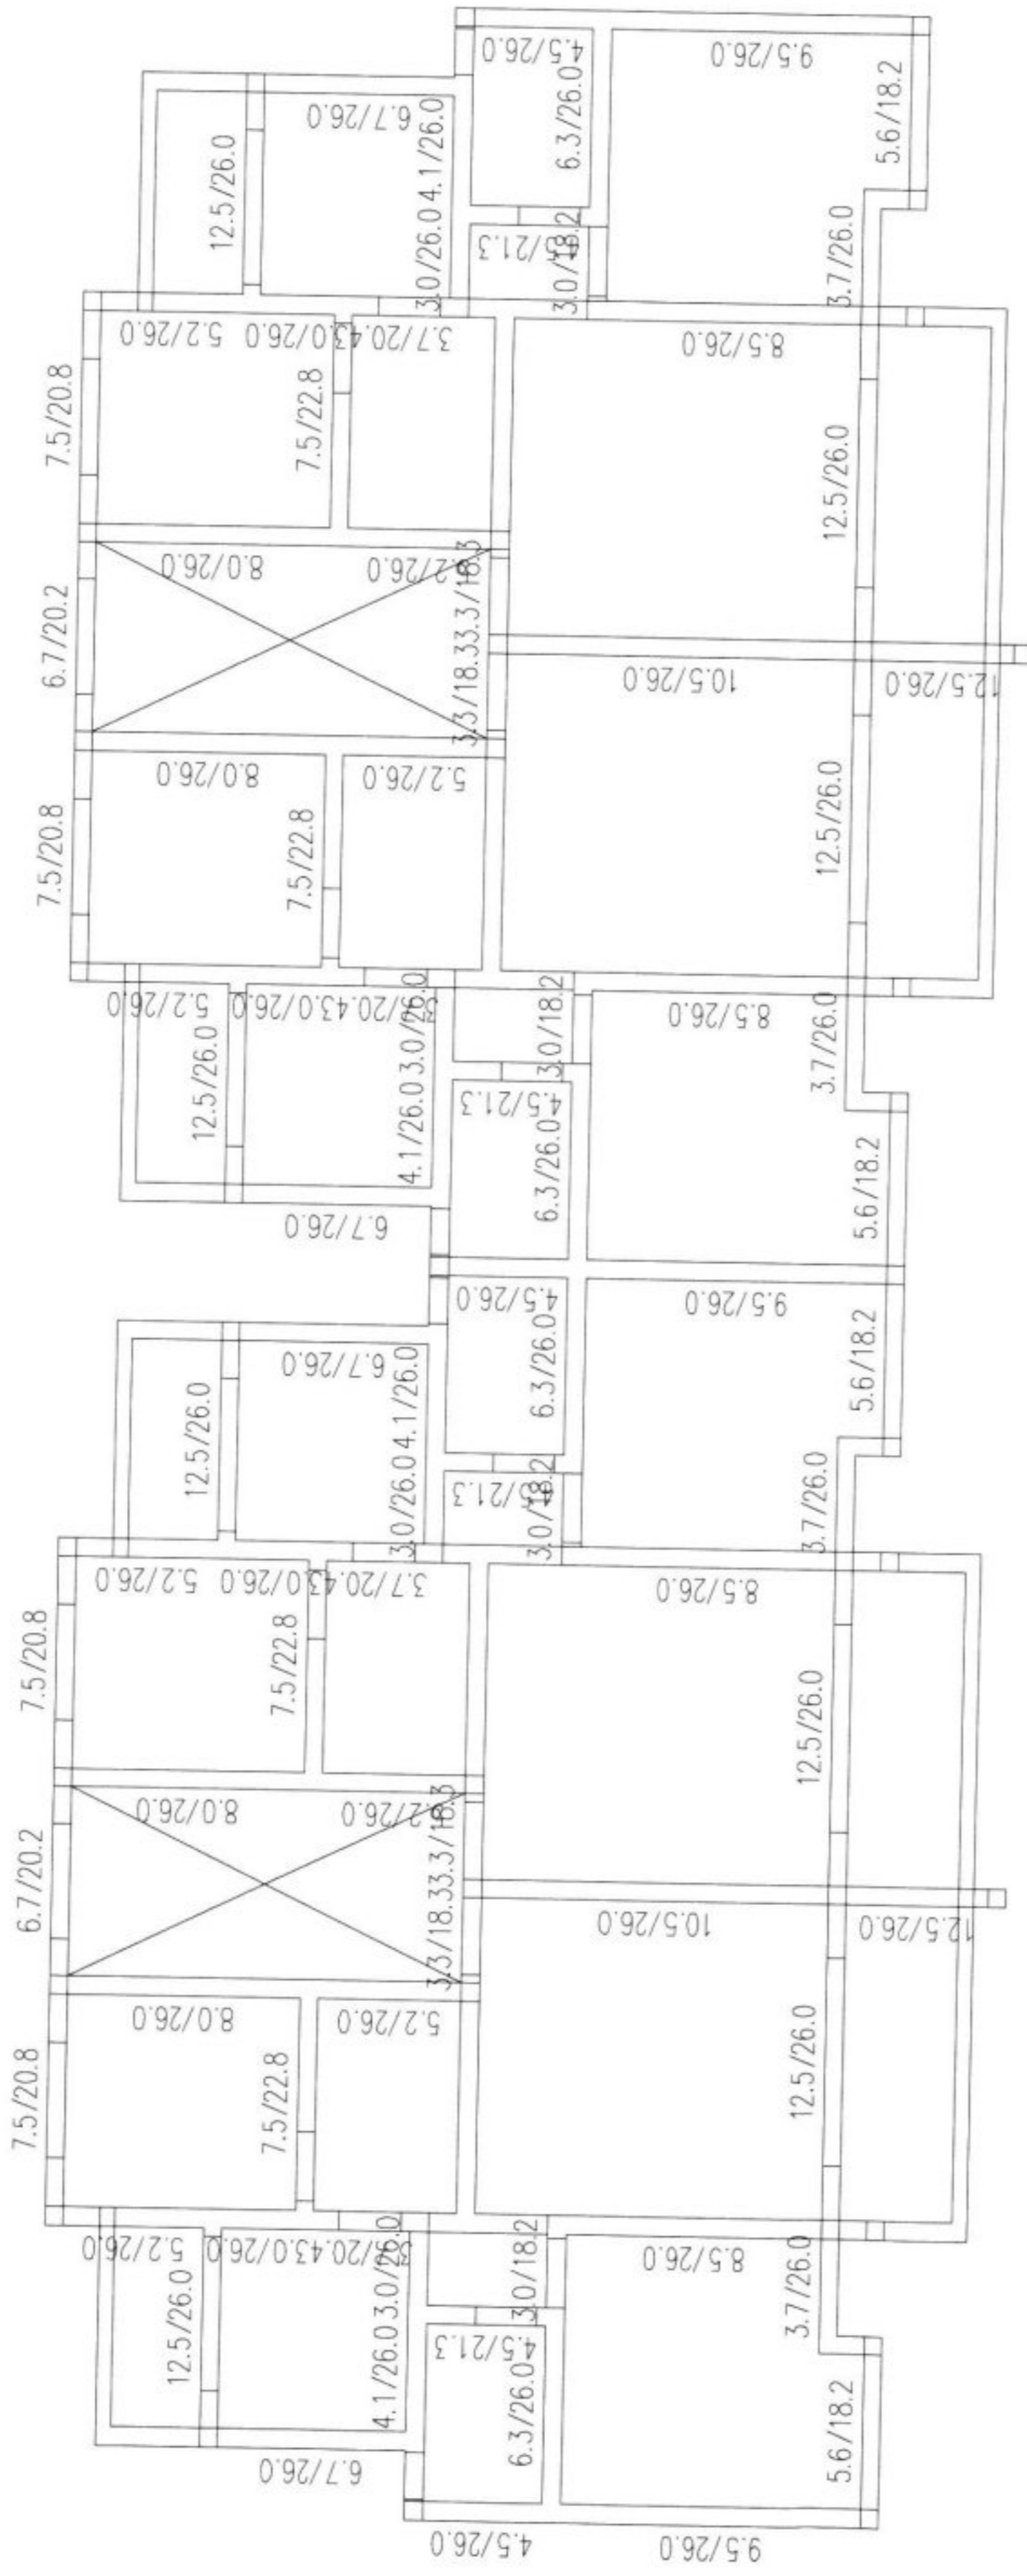
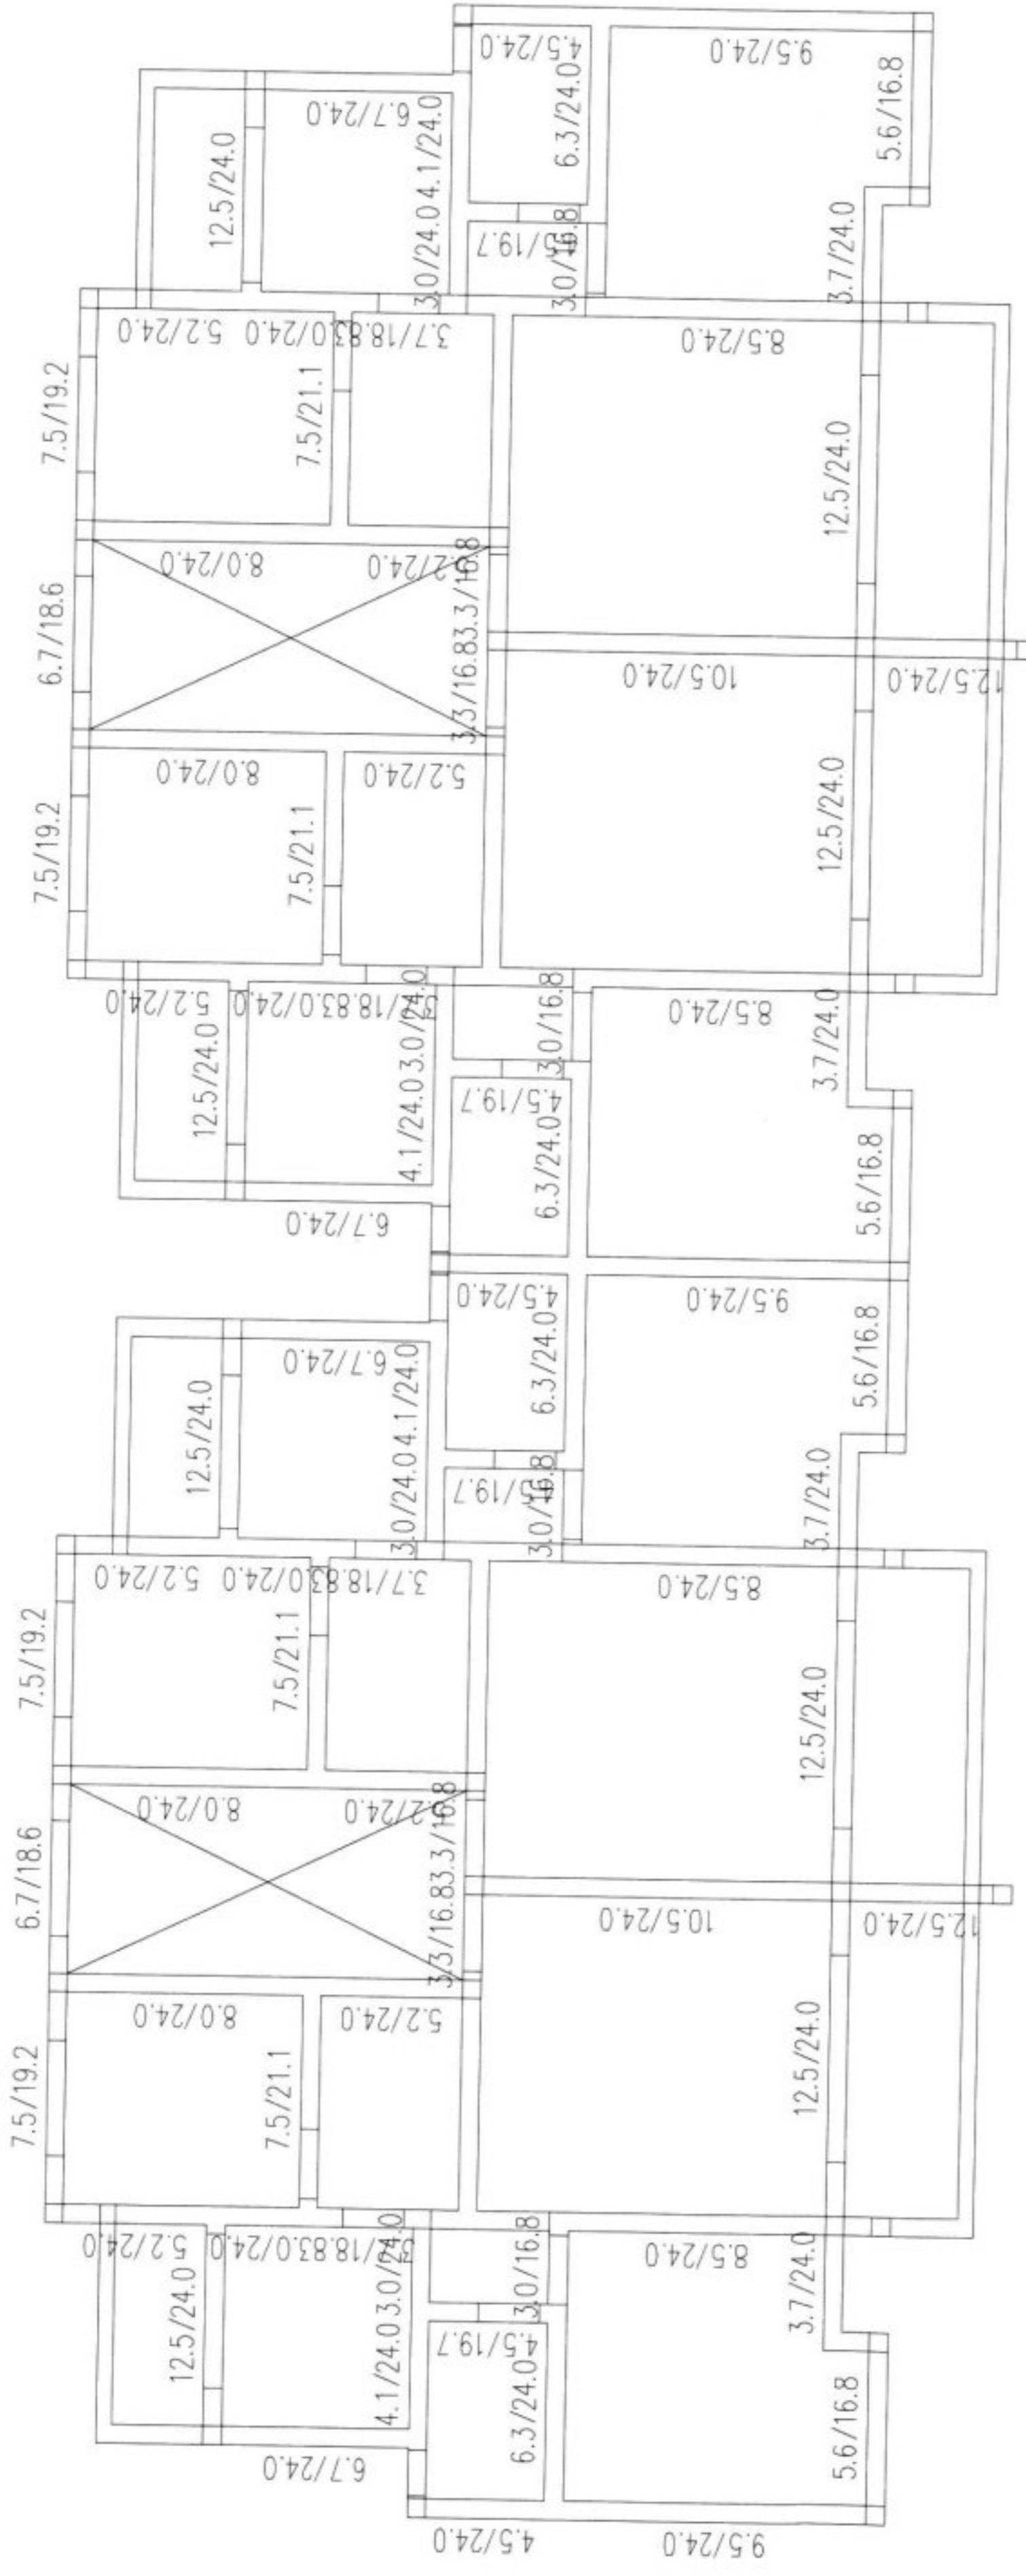
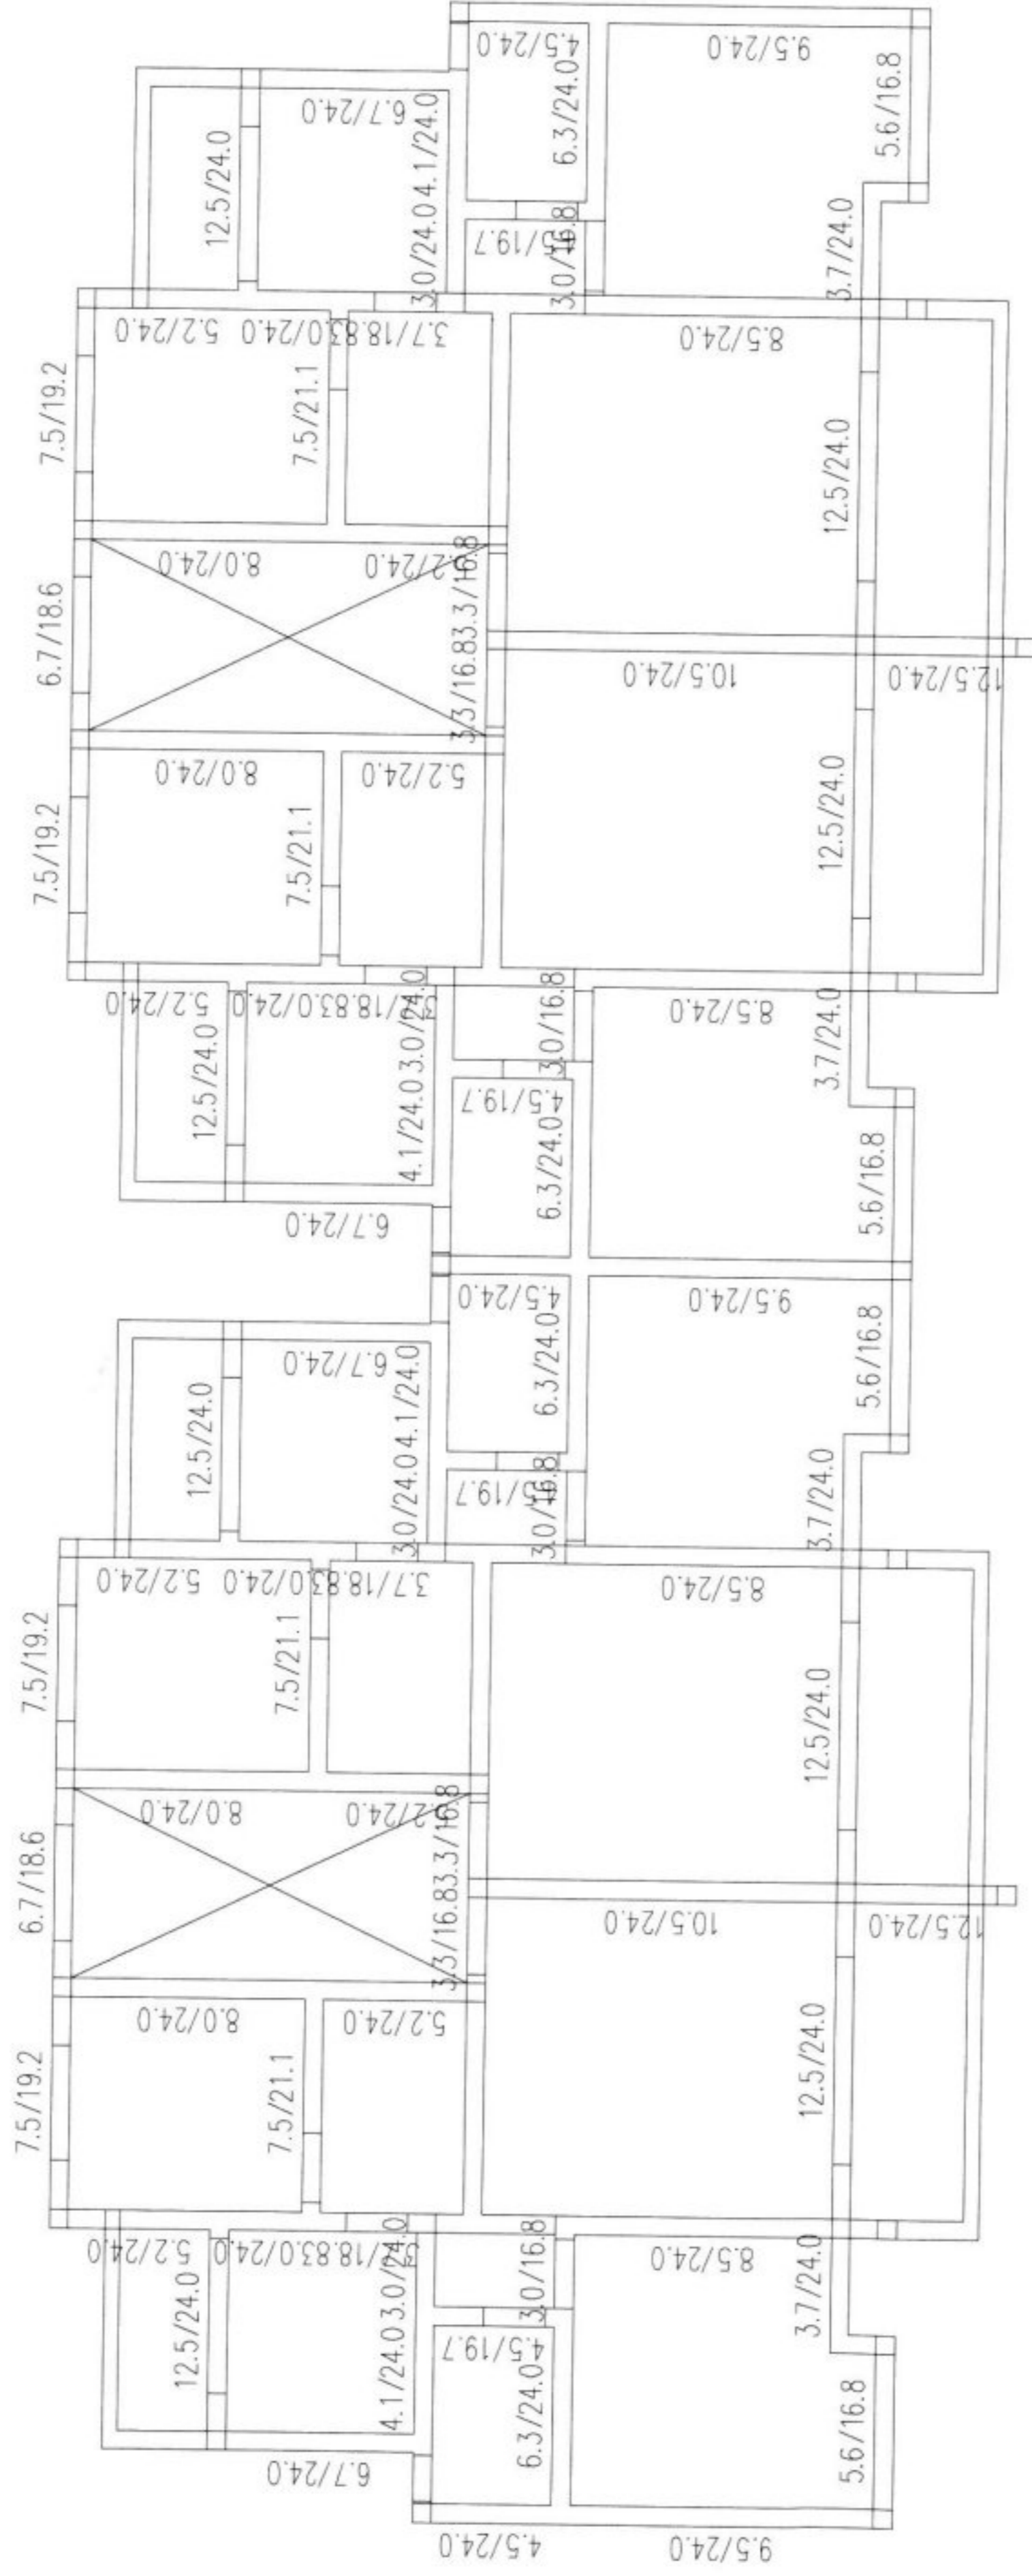
(2) 根据中道诚工程勘察设计有限公司出具的该房屋墙体高厚比验算结果表明: 该房屋墙体高厚比均符合国家现行相关规范规定; 该房屋门窗洞口上设置过梁, 受力可靠, 无变形、位移、松动和局部位存在其它损坏, 按连接及构造评定房屋砌体结构构件的安全性等级均为 b_u 级。
